การตรวจสอบสภาพฝายและแนวทางแก้ไขปรับปรุงเพื่อเพิ่มประสิทธิภาพฝาย ในพื้นที่จังหวัดเชียงราย

รหัสฝายที่ : WCR050700901

ชื่อฝาย : อู่ห่วน      ชื่อลำน้ำ : ห้วยต้นยาง      ลำน้ำสาขาของ :      ประเภทลำน้ำ : ลำห้วย      วันที่สำรวจ : 22 เม.ย. 64  
 หมู่บ้าน : หมู่ที่ 9 ป่าบง      ตำบล : เจริญเมือง      อำเภอ : พาน      จังหวัด : เชียงราย  
 ก่อสร้าง เมื่อปี พ.ศ. : -      อายุฝาย : มากกว่า30ปี      หน่วยงานรับผิดชอบ : ชาวบ้าน      ก่อสร้างเองโดยใช้แรงงานชาวบ้าน ใช้งบของ : ชาวบ้าน

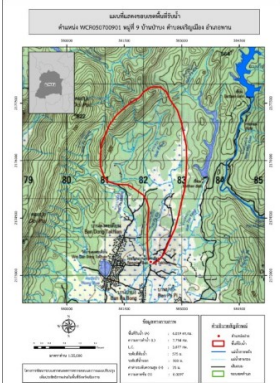
พื้นที่รับน้ำของฝายและข้อมูลประกอบ	สภาพโดยรวมของฝายและแนวทางแก้ไขปรับปรุงเบื้องต้น

<p><u>ข้อมูลพื้นที่รับน้ำของฝาย</u>                      A = 6.019 ตารางกิโลเมตร                      L = 7.753 กิโลเมตร                      LC = 3.877 กิโลเมตร                      H = 75 เมตร                      s = 0.01                      c = 0                      I = 0 มิลลิเมตร/ชั่วโมง                      Return period = 100 ปี                      อัตราการไหลสูงสุด = 27.574 ลบ.ม./วินาที</p>	<p><u>สภาพโดยรวมของฝาย</u></p> <p>ส่วนควบคุมน้ำ : มีการกัดเซาะ ทรุดตัว แดกร้าว มีรูโพรง รั่ว และเคลื่อนตัวน้อย มีวัชพืชขึ้นน้อย                      ส่วนท้ายน้ำ : มีการกัดเซาะ ทรุดตัว แดกร้าว มีรูโพรง รั่ว และเคลื่อนตัวน้อย มีวัชพืชขึ้นน้อย</p> <p><u>แนวทางแก้ไขปรับปรุงเบื้องต้น</u></p> <p>เนื่องจากสภาพฝายค่อนข้างเก่า ไม่คุ้มค่าในการปรับปรุง และใช้งบประมาณสูง                      สามารถใช้งานต่อจนกว่าจะหมดสภาพ และก่อสร้างใหม่ให้สามารถรองรับปริมาณน้ำสูงสุดได้</p>
