การตรวจสอบสภาพฝายและแนวทางแก้ไขปรับปรุงเพื่อเพิ่มประสิทธิภาพฝาย ในพื้นที่จังหวัดเชียงราย

รหัสฝายที่ : WCR050701701

ชื่อฝาย : - ชื่อลำน้ำ : ร่องธาร ลำน้ำสาขาของ : ประเภทลำน้ำ : ลำเหมือง วันที่สำรวจ : 23 เม.ย. 64
 หมู่บ้าน : หมู่ที่ 17 ทรายทอง ตำบล : เจริญเมือง อำเภอ : พาน จังหวัด : เชียงราย
 ก่อสร้าง เมื่อปี พ.ศ. : - อายุฝาย : มากกว่า30ปี หน่วยงานรับผิดชอบ : อบต.เจริญเมือง ใช้แบบมาตรฐาน : มข.27

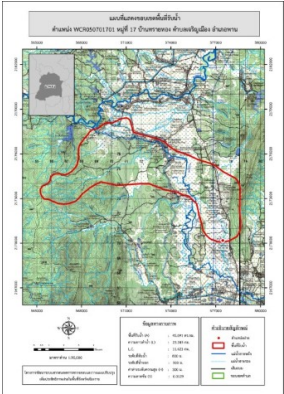
พื้นที่รับน้ำของฝายและข้อมูลประกอบ	สภาพโดยรวมของฝายและแนวทางแก้ไขปรับปรุงเบื้องต้น

<p>ข้อมูลพื้นที่รับน้ำของฝาย</p> <p>A = 45.091 ตารางกิโลเมตร</p> <p>L = 23.245 กิโลเมตร</p> <p>LC = 11.623 กิโลเมตร</p> <p>H = 300 เมตร</p> <p>s = 0.013</p> <p>c = 0</p> <p>I = 0 มิลลิเมตร/ชั่วโมง</p> <p>Return period = 100 ปี</p> <p>อัตราการไหลสูงสุด = 75.393 ลบ.ม./วินาที</p>	<p>สภาพโดยรวมของฝาย</p> <p>ส่วนควบคุมน้ำ : มีการกัดเซาะ ทรุดตัว แกรวด มีรูโพรง และรั่วเล็กน้อย มีวัชพืชขึ้นน้อย ส่วนท้ายน้ำ : มีการกัดเซาะ และรั่วเล็กน้อย มีวัชพืชขึ้นน้อย ระบบส่งน้ำ : มีสภาพปกติ มีวัชพืชขึ้นน้อย</p> <p>แนวทางแก้ไขปรับปรุงเบื้องต้น</p> <p>เนื่องจากสภาพฝายค่อนข้างเก่า ไม่คุ้มค่าในการปรับปรุง และใช้งบประมาณสูง ยังสามารถใช้งานงานได้จนกว่าจะหมดสภาพ ควรกำจัดวัชพืชออก ขุดลอกเอาตะกอนออก และวางแผนการกำจัดวัชพืชตามระยะเวลาที่เหมาะสม</p>
