การตรวจสอบสภาพฝายและแนวทางแก้ไขปรับปรุงเพื่อเพิ่มประสิทธิภาพฝาย ในพื้นที่จังหวัดเชียงราย

รหัสฝายที่ : WCR050900701

ชื่อฝาย : - ชื่อลำน้ำ : ห้วยชมพู ลำน้ำสาขาของ : แม่น้ำพุง/แม่น้ำอิง ประเภทลำน้ำ : ลำห้วย วันที่สำรวจ : 27 เม.ย. 64
 หมู่บ้าน : หมู่ที่ 7 สันตันผึ่ง ตำบล : ม่วงคำ อำเภอ : พาน จังหวัด : เชียงราย
 ก่อสร้าง เมื่อปี พ.ศ. : - อายุฝาย : มากกว่า40ปี หน่วยงานรับผิดชอบ : ชาวบ้าน ออกแบบเอง ก่อสร้างเองโดยใช้แรงงานชาวบ้าน ใช้งบของ : ชาวบ้าน

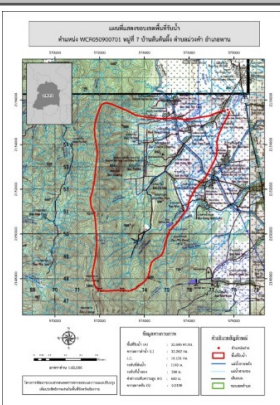
พื้นที่รับน้ำของฝายและข้อมูลประกอบ	สภาพโดยรวมของฝายและแนวทางแก้ไขปรับปรุงเบื้องต้น

<p>ข้อมูลพื้นที่รับน้ำของฝาย</p> <p>A = 32.646 ตารางกิโลเมตร</p> <p>L = 32.262 กิโลเมตร</p> <p>LC = 16.131 กิโลเมตร</p> <p>H = 640 เมตร</p> <p>s = 0.02</p> <p>c = 0</p> <p>I = 0 มิลลิเมตร/ชั่วโมง</p> <p>Return period = 100 ปี</p> <p>อัตราการไหลสูงสุด = 2.937 ลบ.ม./วินาที</p>	<p>สภาพโดยรวมของฝาย</p> <p>ถูกกัดเซาะพังเสียหายค่อนข้างมาก</p> <p>แนวทางแก้ไขปรับปรุงเบื้องต้น</p> <p>ควรรื้อถอน และก่อสร้างใหม่ให้สามารถรองรับปริมาณน้ำสูงสุดได้</p>
