การตรวจสอบสภาพฝายและแนวทางแก้ไขปรับปรุงเพื่อเพิ่มประสิทธิภาพฝาย ในพื้นที่จังหวัดเชียงราย

รหัสฝายที่ : WCR050900801

ชื่อฝาย : - ชื่อลำน้ำ : ห้วยชมพู ลำน้ำสาขาของ : ประเภทลำน้ำ : ลำห้วย วันที่สำรวจ : 27 เม.ย. 64
 หมู่บ้าน : หมู่ที่ 8 ฝั่งต้น ตำบล : ม่วงคำ อำเภอ : พาน จังหวัด : เชียงราย
 ก่อสร้าง เมื่อปี พ.ศ. : 2538 อายุฝาย : 24 หน่วยงานรับผิดชอบ : อบต.ม่วงคำ ออกแบบเอง

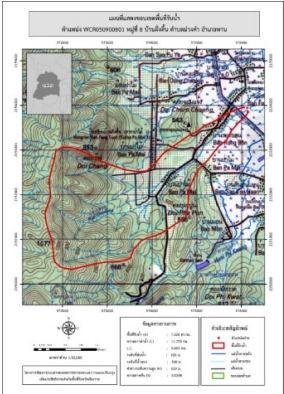
พื้นที่รับน้ำของฝายและข้อมูลประกอบ	สภาพโดยรวมของฝายและแนวทางแก้ไขปรับปรุงเบื้องต้น

<p><u>ข้อมูลพื้นที่รับน้ำของฝาย</u> A = 7.328 ตารางกิโลเมตร L = 11.725 กิโลเมตร LC = 5.862 กิโลเมตร H = 420 เมตร s = 0.036 c = 0.1 I = 100 มิลลิเมตร/ชั่วโมง Return period = 20 ปี อัตราการไหลสูงสุด = 20.372 ลบ.ม./วินาที</p>	<p><u>สภาพโดยรวมของฝาย</u> ส่วนควบคุมน้ำ : มีการกัดเซาะ และร่วนน้อยมีวัชพืชขึ้นน้อย ส่วนท้ายน้ำ : โดยรวมมีสภาพปกติ มีการกัดเซาะน้อยมีวัชพืชขึ้นน้อย ระบบส่งน้ำ : โดยรวมมีสภาพปกติ มีการกัดเซาะเล็กน้อย มีวัชพืชขึ้นน้อย <u>แนวทางแก้ไขปรับปรุงเบื้องต้น</u> โดยรวมมีสภาพปกติ ดังนั้นควรกำจัดวัชพืชออก ขุดลอกเอาตะกอนออก และวางมาตรการกำจัดวัชพืชตามระยะเวลาที่เหมาะสม</p>
