การตรวจสอบสภาพฝายและแนวทางแก้ไขปรับปรุงเพื่อเพิ่มประสิทธิภาพฝาย ในพื้นที่จังหวัดเชียงราย

รหัสฝายที่ : WCR051100201

ชื่อฝาย : แม่ควาหลวง ชื่อลำน้ำ : ห้วยแม่หนาด ลำน้ำสาขาของ : ประเภทลำน้ำ : ลำห้วย วันที่สำรวจ : 26 เม.ย. 64
 หมู่บ้าน : หมู่ที่ 2 แม่ควาหลวง ตำบล : สันกลาง อำเภอ : พาน จังหวัด : เชียงราย แม่ควา/น้ำทุ่ง/แม่น้ำอิง
 ก่อสร้าง เมื่อปี พ.ศ. : - อายุฝาย : มากกว่า20ปี หน่วยงานรับผิดชอบ : ไซ้แบบมาตรฐาน : ไม่ทราบ
 ที่ว่าการอำเภอเมืองพาน

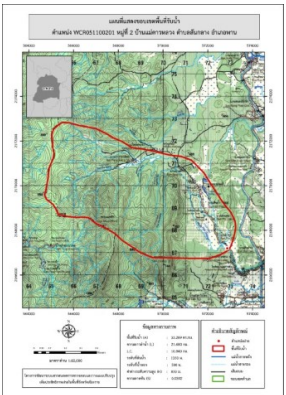
พื้นที่รับน้ำของฝายและข้อมูลประกอบ	สภาพโดยรวมของฝายและแนวทางแก้ไขปรับปรุงเบื้องต้น

<p>ข้อมูลพื้นที่รับน้ำของฝาย A = 33.289 ตารางกิโลเมตร L = 21.68 กิโลเมตร LC = 10.84 กิโลเมตร H = 850 เมตร s = 0.039 c = 0 I = 0 มิลลิเมตร/ชั่วโมง Return period = 500 ปี อัตราการไหลสูงสุด = 3.004 ลบ.ม./วินาที</p>	<p>สภาพโดยรวมของฝาย ส่วนควบคุมน้ำ : มีการกัดเซาะ และรั่วซึมเล็กน้อย มีวัชพืชขึ้นน้อย มีการก่อดูเปิดประตูระบายน้ำ ส่วนท้ายน้ำ : มีการกัดเซาะ และแตกราวปานกลาง ทรุดตัวน้อย มีวัชพืชขึ้นน้อย โดยรวมมีสภาพปกติ มีการกัดเซาะเล็กน้อย มีวัชพืชขึ้นน้อย</p> <p>แนวทางแก้ไขปรับปรุงเบื้องต้น เนื่องจากสภาพฝายค่อนข้างเก่า ไม่คุ้มค่าในการปรับปรุง และไซ้งบประมาณสูง ยังสามารถใช้งานงานได้จนกว่าจะหมดสภาพ ควรกำจัดวัชพืชออก ขุดลอกเอาตะกอนออก และวางมาตรการกำจัดวัชพืชตามระยะเวลาที่เหมาะสม หากสามารถก่อสร้างใหม่ได้ควรรื้อถอน และก่อสร้างใหม่ให้สามารถรองรับปริมาณน้ำสูงสุดได้</p>
