การตรวจสอบสภาพฝายและแนวทางแก้ไขปรับปรุงเพื่อเพิ่มประสิทธิภาพฝาย ในพื้นที่จังหวัดเชียงราย

รหัสฝายที่ : WCR051100702

ชื่อฝาย : ลุงวี      ชื่อลำน้ำ : ร่องลึก      ลำน้ำสาขาของ :      ประเภทลำน้ำ : ลำห้วย      วันที่สำรวจ : 26 เม.ย. 64  
 แม่น้ำคาว/น้ำพุ/แม่น้ำอิง

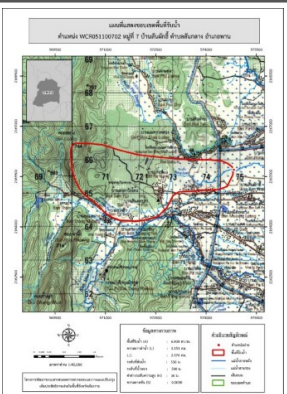
พื้นที่รับน้ำของฝายและข้อมูลประกอบ	สภาพโดยรวมของฝายและแนวทางแก้ไขปรับปรุงเบื้องต้น

<p>ข้อมูลพื้นที่รับน้ำของฝาย</p> <p>A = 6.904 ตารางกิโลเมตร</p> <p>L = 5.151 กิโลเมตร</p> <p>LC = 2.575 กิโลเมตร</p> <p>H = 30 เมตร</p> <p>s = 0.006</p> <p>c = 0</p> <p>I = 0 มิลลิเมตร/ชั่วโมง</p> <p>Return period = 100 ปี</p> <p>อัตราการไหลสูงสุด = 0.477 ลบ.ม./วินาที</p>	<p>สภาพโดยรวมของฝาย</p> <p>ตัวฝายและคันท้ายน้ำมีการกัดเซาะ และมีรูโหว่ค่อนข้างมากเป็นการกัดเซาะตลอดฝายซึ่งยากต่อการปรับปรุง</p> <p>แนวทางแก้ไขปรับปรุงเบื้องต้น</p> <p>ควรรื้อถอน และก่อสร้างใหม่ให้สามารถรองรับปริมาณน้ำสูงสุดได้</p>
