การตรวจสอบสภาพฝายและแนวทางแก้ไขปรับปรุงเพื่อเพิ่มประสิทธิภาพฝาย ในพื้นที่จังหวัดเชียงราย

รหัสฝายที่ : WCR051200403

ชื่อฝาย : - ชื่อลำน้ำ : ร่องคุด ลำน้ำสาขาของ : ประเภทลำน้ำ : ลำห้วย วันที่สำรวจ : 19 เม.ย. 64
 หมู่บ้าน : หมู่ที่ 4 ป่าสักเหนือ ตำบล : แม่เย็น อำเภอ : พาน จังหวัด : เชียงราย
 ก่อสร้าง เมื่อปี พ.ศ. : - อายุฝาย : มากกว่า10ปี หน่วยงานรับผิดชอบ : อบต.แม่เย็น ใช้งบประมาณ : มข.27

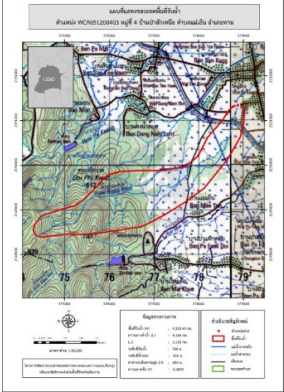
พื้นที่รับน้ำของฝายและข้อมูลประกอบ	สภาพโดยรวมของฝายและแนวทางแก้ไขปรับปรุงเบื้องต้น

<p>ข้อมูลพื้นที่รับน้ำของฝาย</p> <p>A = 4.32 ตารางกิโลเมตร</p> <p>L = 6.246 กิโลเมตร</p> <p>LC = 3.123 กิโลเมตร</p> <p>H = 284 เมตร</p> <p>s = 0.045</p> <p>c = 0.1</p> <p>I = 75 มิลลิเมตร/ชั่วโมง</p> <p>Return period = 20 ปี</p> <p>อัตราการไหลสูงสุด = 9.007 ลบ.ม./วินาที</p>	<p>สภาพโดยรวมของฝาย</p> <p>ส่วนควบคุมน้ำ : โดยรวมมีสภาพปกติ มีการรั่วซึมมีน้อย มีวัชพืชขึ้นน้อย ส่วนท้ายน้ำ : มีสภาพปกติ มีวัชพืชขึ้นน้อย ระบบส่งน้ำ : มีสภาพปกติ มีวัชพืชขึ้นน้อย</p> <p>แนวทางแก้ไขปรับปรุงเบื้องต้น</p> <p>วางมาตรการขุดลอกเอาตะกอนออก และกำจัดวัชพืชตามระยะเวลาที่เหมาะสม</p>
