การตรวจสอบสภาพฝายและแนวทางแก้ไขปรับปรุงเพื่อเพิ่มประสิทธิภาพฝาย ในพื้นที่จังหวัดเชียงราย

รหัสฝายที่ : WCR051200701

ชื่อฝาย : - ชื่อลำน้ำ : ห้วยชมภู ลำน้ำสาขาของ : ประเภทลำน้ำ : ลำห้วย วันที่สำรวจ : 19 เม.ย. 64
 หมู่บ้าน : หมู่ที่ 7 สันตันแหน ตำบล : แม่เย็น อำเภอ : พาน จังหวัด : เชียงราย
 ก่อสร้าง เมื่อปี พ.ศ. : 2557 อายุฝาย : 7 หน่วยงานรับผิดชอบ : อบต.แม่เย็น ออกแบบเอง

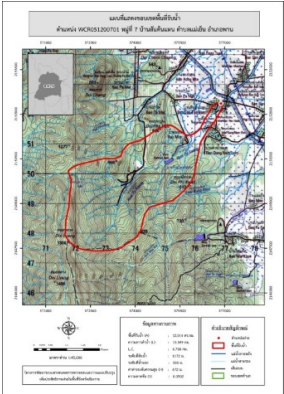
พื้นที่รับน้ำของฝายและข้อมูลประกอบ	สภาพโดยรวมของฝายและแนวทางแก้ไขปรับปรุงเบื้องต้น

<p>ข้อมูลพื้นที่รับน้ำของฝาย</p> <p>A = 12.016 ตารางกิโลเมตร</p> <p>L = 13.399 กิโลเมตร</p> <p>LC = 6.699 กิโลเมตร</p> <p>H = 672 เมตร</p> <p>s = 0.05</p> <p>c = 0.1</p> <p>I = 30 มิลลิเมตร/ชั่วโมง</p> <p>Return period = 20 ปี</p> <p>อัตราการไหลสูงสุด = 10.022 ลบ.ม./วินาที</p>	<p>สภาพโดยรวมของฝาย</p> <p>ส่วนควบคุมน้ำ : โดยรวมมีสภาพปกติ มีกีดเซาะ และการรั่วซึมมีน้อย ส่วนท้ายน้ำ : มีสภาพปกติ มีวัชพืชขึ้นน้อย ระบบส่งน้ำ : มีสภาพปกติ มีวัชพืชขึ้นน้อย</p> <p>แนวทางแก้ไขปรับปรุงเบื้องต้น</p> <p>วางมาตรการขุดลอกเอาตะกอนออก และกำจัดวัชพืชตามระยะเวลาที่เหมาะสม</p>
