ชื่อฝาย :- ชื่อลำน้ำ : ห้วยปูนแกง ลำน้ำสาขาของ : ประเภทลำน้ำ : ลำห้วย วันที่สำรวจ : 19 เม.ย. 64  
แม่ฮ่อง/น้ำพุ/แม่น้ำอิง

หมู่บ้าน : หมู่ที่ 8 ดงน้ำล้อม ตำบล : แม่เย็น อำเภอ : พาน จังหวัด : เชียงราย  
ก่อสร้าง เมื่อปี พ.ศ. : 2557 อายุฝาย : 7 หน่วยงานรับผิดชอบ : อบต.แม่เย็น ใช้แบบมาตรฐาน : ไม่ทราบ

ผลการตรวจสอบสภาพฝาย

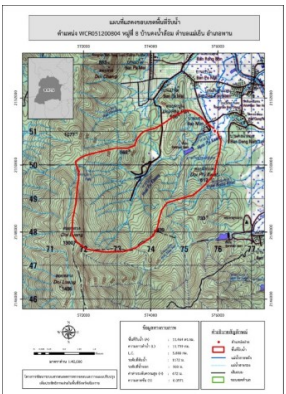
| พื้นที่รับน้ำของฝายและข้อมูลประกอบ | สภาพโดยรวมของฝายและแนวทางแก้ไขปรับปรุงเบื้องต้น |
|--|--|
| <p>ข้อมูลพื้นที่รับน้ำของฝาย</p> <p>A = 11.464 ตารางกิโลเมตร</p> <p>L = 11.759 กิโลเมตร</p> <p>LC = 5.88 กิโลเมตร</p> <p>H = 672 เมตร</p> <p>s = 0.057</p> <p>c = 0</p> <p>I = 0 มิลลิเมตร/ชั่วโมง</p> <p>Return period = 100 ปี</p> <p>อัตราการไหลสูงสุด = 0.863 ลบ.ม./วินาที</p> | <p><b>สภาพโดยรวมของฝาย</b></p> <p>ส่วนเหนือน้ำ : มีสภาพปกติ มีวัชพืชขึ้นน้อย ส่วนควบคุมน้ำ : มีสภาพปกติ มีวัชพืชขึ้นน้อย</p> <p>ส่วนท้ายน้ำ : มีสภาพปกติ ระบบส่งน้ำ : มีสภาพปกติ มีวัชพืชขึ้นน้อย</p> <p><b>แนวทางแก้ไขปรับปรุงเบื้องต้น</b></p> <p>มีสภาพปกติ ดังนั้นควรกำจัดวัชพืชที่ช่ออก ขุดลอกเอาตะกอนออก และวางมาตรการกำจัดวัชพืชตามระยะเวลาที่เหมาะสม</p> |
