การตรวจสภาพฝายและแนวทางแก้ไขปรับปรุงเพื่อเพิ่มประสิทธิภาพฝาย ในพื้นที่จังหวัดเชียงราย

รหัสฝายที่ : WCR051302101

ชื่อฝาย : - ชื่อลำน้ำ : ร่องทราย ลำน้ำสาขาของ : ประเภทลำน้ำ : ลำห้วย วันที่สำรวจ : 21 เม.ย. 64
 หมู่บ้าน : หมู่ที่ 21 ป่าสามทรายมูล ตำบล : เมืองพาน อำเภอ : พาน จังหวัด : เชียงราย
 ก่อสร้าง เมื่อปี พ.ศ. : - อายุฝาย : มากกว่า40ปี หน่วยงานรับผิดชอบ : ไม่ทราบ ออกแบบเอง

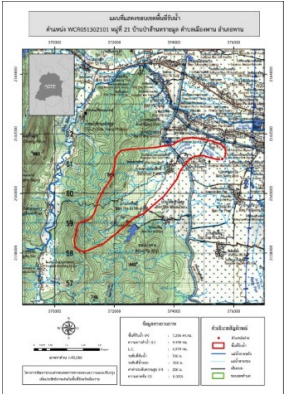
พื้นที่รับน้ำของฝายและข้อมูลประกอบ	สภาพโดยรวมของฝายและแนวทางแก้ไขปรับปรุงเบื้องต้น

<p>ข้อมูลพื้นที่รับน้ำของฝาย A = 7.206 ตารางกิโลเมตร L = 9.959 กิโลเมตร LC = 4.979 กิโลเมตร H = 200 เมตร s = 0.02 c = 0 I = 0 มิลลิเมตร/ชั่วโมง Return period = 1000 ปี อัตราการไหลสูงสุด = 0.501 ลบ.ม./วินาที</p>	<p>สภาพโดยรวมของฝาย ส่วนควบคุมน้ำ : มีมีการกัดเซาะ ทรุกตัว แดกร้าว รั่ว และมีรูโพรงน้อย มีวัชพืชขึ้นน้อย ส่วนท้ายน้ำ : มีการกัดเซาะ ทรุกตัว รั่ว และมีรูโพรงน้อย แดกร้าวปานกลาง มีวัชพืชขึ้นน้อย ระบบส่งน้ำ : มีสภาพปกติ มีวัชพืชขึ้นน้อย</p> <p>แนวทางแก้ไขปรับปรุงเบื้องต้น เนื่องจากสภาพฝายค่อนข้างเก่า ไม่คุ้มค่าในการปรับปรุง และใช้งบประมาณสูง ยังสามารถใช้งานงานได้จนกว่าจะหมดสภาพ ควรกำจัดวัชพืชที่ออก ขุดลอกเอาตะกอนออก และวางมาตรการกำจัดวัชพืชตามระยะเวลาที่เหมาะสม ดังนั้นหากสามารถก่อสร้างใหม่ได้ควรรื้อถอน และก่อสร้างใหม่ให้สามารถรองรับปริมาณน้ำสูงสุดได้</p>
