การตรวจสอบสภาพฝายและแนวทางแก้ไขปรับปรุงเพื่อเพิ่มประสิทธิภาพฝาย ในพื้นที่จังหวัดเชียงราย

รหัสฝายที่ : WCR051400905

ชื่อฝาย :- ชื่อลำน้ำ : โป่งขุม ลำน้ำสาขาของ : ห้วยบง/แม่ฮ่าง/น้ำพุง ประเภทลำน้ำ : ลำห้วย วันที่สำรวจ : 26 เม.ย. 64
 หมู่บ้าน : หมู่ที่ 9 ห้วยบงใต้ ตำบล : ทานตะวัน อำเภอ : พาน จังหวัด : เชียงราย
 ก่อสร้าง เมื่อปี พ.ศ. : 2559 อายุฝาย : 5 หน่วยงานรับผิดชอบ : อบต.ทานตะวัน ใ้แบบมาตรฐาน : มข.27

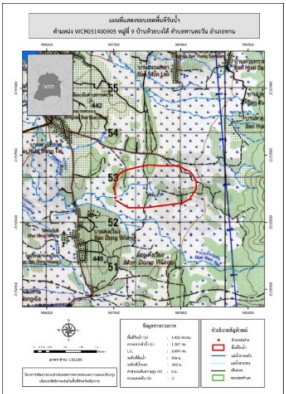
พื้นที่รับน้ำของฝายและข้อมูลประกอบ	สภาพโดยรวมของฝายและแนวทางแก้ไขปรับปรุงเบื้องต้น

<p>ข้อมูลพื้นที่รับน้ำของฝาย A = 1.45 ตารางกิโลเมตร L = 1.387 กิโลเมตร LC = 0.694 กิโลเมตร H = 0 เมตร s = 0 c = 0.1 I = 35 มิลลิเมตร/ชั่วโมง Return period = 20 ปี อัตราการไหลสูงสุด = 1.411 ลบ.ม./วินาที</p>	<p>สภาพโดยรวมของฝาย</p> <p>ส่วนควบคุมน้ำ : มีสภาพปกติ ส่วนท้ายน้ำ : มีสภาพปกติ</p> <p>แนวทางแก้ไขปรับปรุงเบื้องต้น</p> <p>มีสภาพปกติ ดังนั้นควรกำจัดวัชพืชที่ขอบ ขุดลอกเอาตะกอนออก และวางมาตรการกำจัดวัชพืชตามระยะเวลาที่เหมาะสม</p>
