ชื่อฝาย : - ชื่อลำน้ำ : ห้วยสัก ลำน้ำสาขาของ : ประเภทลำน้ำ : ลำห้วย วันที่สำรวจ : 29 เม.ย. 64
น้ำเปา/น้ำตัก/แม่น้ำอิง

หมู่บ้าน : หมู่ที่ 3 แม่เปา ตำบล : แม่เปา อำเภอ : พญาเม็งราย จังหวัด : เชียงราย
ก่อสร้าง เมื่อปี พ.ศ. : - อายุฝาย : มากกว่า20ปี หน่วยงานรับผิดชอบ : อบต.แม่เปา ใช้แบบมาตรฐาน : ไม่ทราบ

ลักษณะทั่วไป

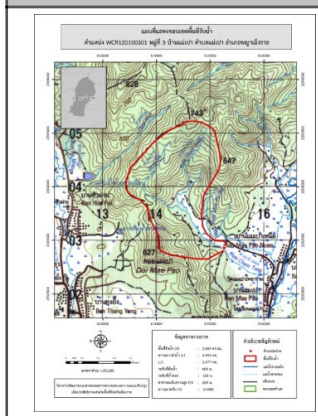
พื้นที่รับน้ำของฝายและข้อมูลประกอบ

ข้อมูลพื้นที่รับน้ำของฝาย
 A = 3.009 ตารางกิโลเมตร
 L = 4.953 กิโลเมตร
 LC = 2.477 กิโลเมตร
 H = 269 เมตร
 s = 0.054
 c = 0.1
 I = 35 มิลลิเมตร/ชั่วโมง
 Return period = 20 ปี
 อัตราการไหลสูงสุด = 2.928 ลบ.ม./วินาที
