การตรวจสอบสภาพฝายและแนวทางแก้ไขปรับปรุงเพื่อเพิ่มประสิทธิภาพฝาย ในพื้นที่จังหวัดเชียงราย

รหัสฝายที่ : WCR120200302

ชื่อฝาย : - ชื่อลำน้ำ : ร่องร้าง ลำน้ำสาขาของ : ห้วยแม่ต้า/แม่น้ำอิง ประเภทลำน้ำ : ลำเหมือง วันที่สำรวจ : 17 เม.ย. 64
 หมู่บ้าน : หมู่ที่ 3 สันเวียง ตำบล : แม่ต้า อำเภอ : พญาเม็งราย จังหวัด : เชียงราย
 ก่อสร้าง เมื่อปี พ.ศ. : 2530 อายุฝาย : 34 หน่วยงานรับผิดชอบ : ชาวบ้าน ก่อสร้างเองโดยใช้แรงงานชาวบ้าน ใช้งบของ : ชาวบ้าน

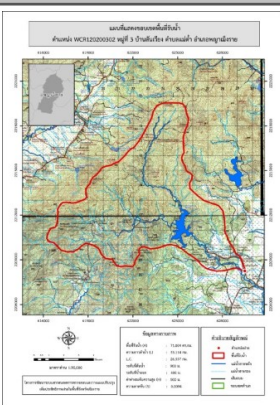
พื้นที่รับน้ำของฝายและข้อมูลประกอบ	สภาพโดยรวมของฝายและแนวทางแก้ไขปรับปรุงเบื้องต้น

<p>ข้อมูลพื้นที่รับน้ำของฝาย</p> <p>A = 71.004 ตารางกิโลเมตร</p> <p>L = 53.114 กิโลเมตร</p> <p>LC = 26.557 กิโลเมตร</p> <p>H = 500 เมตร</p> <p>s = 0.009</p> <p>c = 0.1</p> <p>I = 60 มิลลิเมตร/ชั่วโมง</p> <p>Return period = 20 ปี</p> <p>อัตราการไหลสูงสุด = 118.435 ลบ.ม./วินาที</p>	<p>สภาพโดยรวมของฝาย</p> <p>ส่วนควบคุมน้ำ : มีการกัดเซาะ ทรุดตัว แคร็ก และรั่วมาก มีรูโพรงน้อย และเคลื่อนตัวปานกลาง และวัชพืชขึ้นน้อย ส่วนท้ายน้ำ : มีการกัดเซาะ และทรุดตัวน้อย มีวัชพืชขึ้นน้อย ระบบส่งน้ำ : สภาพปกติ มีวัชพืชขึ้นน้อย</p> <p>แนวทางแก้ไขปรับปรุงเบื้องต้น</p> <p>เนื่องจากสภาพฝายค่อนข้างเก่า แต่ยังพอใช้งานได้จนกว่าจะหมดสภาพ ไม่เหมาะแก่การซ่อมแซม ควรรื้อถอน และก่อสร้างใหม่ให้สามารถรองรับปริมาณน้ำหลากสูงสุดได้</p>
