ชื่อฝาย :- ชื่อลำน้ำ : ร่องร้าง ลำน้ำสาขาของ : ห้วยแม่ต้า/แม่น้ำอิง ประเภทลำน้ำ : ลำเหมือง วันที่สำรวจ : 17 เม.ย. 64  
 หมู่บ้าน : หมู่ที่ 3 สันเวียง ตำบล : แม่ต้า อำเภอ : พญาเม็งราย จังหวัด : เชียงราย  
 ก่อสร้าง เมื่อปี พ.ศ. : 2544 อายุฝาย : 20 หน่วยงานรับผิดชอบ : อบต.แม่ต้า ออกแบบเอง

ผลการตรวจสอบสภาพฝาย

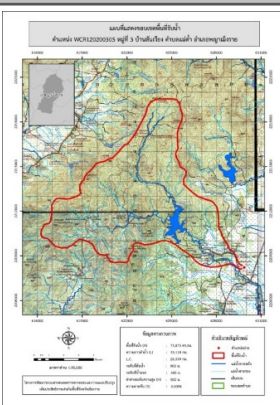
พื้นที่รับน้ำของฝายและข้อมูลประกอบ	สภาพโดยรวมของฝายและแนวทางแก้ไขปรับปรุงเบื้องต้น

<p>ข้อมูลพื้นที่รับน้ำของฝาย</p> <p>A = 71.075 ตารางกิโลเมตร</p> <p>L = 53.118 กิโลเมตร</p> <p>LC = 26.559 กิโลเมตร</p> <p>H = 500 เมตร</p> <p>s = 0.009</p> <p>c = 0</p> <p>I = 0 มิลลิเมตร/ชั่วโมง</p> <p>Return period = 500 ปี</p> <p>อัตราการไหลสูงสุด = 7.299 ลบ.ม./วินาที</p>	<p>สภาพโดยรวมของฝาย</p> <p>ส่วนควบคุมน้ำ : มีการกัดเซาะ ทรุดตัว มีรูโหวงและรั่วซึม วัชพืชน้อย ส่วนท้ายน้ำ : มีการกัดเซาะ ทรุดตัว และแตกร้างน้อย มีวัชพืชน้อย ระบบส่งน้ำ : สภาพโดยรวมปกติ มีการกัดเซาะเล็กน้อย มีวัชพืชน้อย</p> <p>แนวทางแก้ไขปรับปรุงเบื้องต้น</p> <p>เนื่องจากสภาพฝายค่อนข้างเก่า แต่ยังพอใช้งานได้จนกว่าจะหมดสภาพ ไม่เหมาะแก่การซ่อมแซม ควรรื้อถอน และก่อสร้างใหม่ให้สามารถรองรับปริมาณน้ำหลากสูงสุดได้</p>
