ชื่อฝาย : - ชื่อลำน้ำ : ร่องร้าง ลำน้ำสาขาของ : ห้วยแม่ต้า/แม่น้ำอิง ประเภทลำน้ำ : 0 วันที่สำรวจ : 17 เม.ย. 64
 หมู่บ้าน : หมู่ที่ 3 สันเวียง ตำบล : แม่ต้า อำเภอ : พญาเม็งราย จังหวัด : เชียงราย
 ก่อสร้าง เมื่อปี พ.ศ. : - อายุฝาย : มากกว่า 20 ปี หน่วยงานรับผิดชอบ : อบต.แม่ต้า ออกแบบเอง

พิกัดฝาย			
X(UTM)	630729	Y(UTM)	2207524
ลักษณะทั่วไป			
ประเภทของสันฝาย : ฝายไหลตกตรง	ความสูงสัน : 1.50 เมตร	ความกว้างสัน : 11.00 เมตร	
ประตูระบายน้ำ : ไม่มี	ชนิดบานประตู : -	ขนาด (กว้าง*สูง) : -	จำนวน : - ชุด ชนิดเครื่องยกบาน : -
อาคารบังคับน้ำ : มี	แบบเปิด : ฝั้งซ้าย	ชนิดบานประตู : -	ชนิดเครื่องยกบาน :-
ระบบส่งน้ำ : มี	ลักษณะคลอง : คลองดิน	ขนาดกันคลองกว้าง : 1.00 เมตร	ความยาวประมาณ : 1 กิโลเมตรเมตร
ข้อมูลประวัติการซ่อม :			
ปี พ.ศ.	รายการซ่อม	หน่วยงาน	หมายเหตุ

ผลการตรวจสอบสภาพฝาย

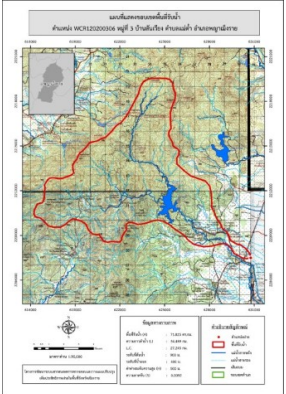
พื้นที่รับน้ำของฝายและข้อมูลประกอบ	สภาพโดยรวมของฝายและแนวทางแก้ไขปรับปรุงเบื้องต้น

<p>ข้อมูลพื้นที่รับน้ำของฝาย</p> <p>A = 71.825 ตารางกิโลเมตร</p> <p>L = 54.489 กิโลเมตร</p> <p>LC = 27.244 กิโลเมตร</p> <p>H = 500 เมตร</p> <p>s = 0.009</p> <p>c = 0.1</p> <p>I = 100 มิลลิเมตร/ชั่วโมง</p> <p>Return period = 20 ปี</p> <p>อัตราการไหลสูงสุด = 199.673 ลบ.ม./วินาที</p>	<p>สภาพโดยรวมของฝาย</p> <p>ส่วนควบคุมน้ำ : มีการกัดเซาะ ทรุดตัว แครก ร้าว มีรูโพรง และรั่วซึม และวัชพืชน้อย ส่วนท้ายน้ำ : มีการกัดเซาะ ทรุดตัว แครก ร้าว มีรูโพรง และรั่วซึม และวัชพืชน้อย ระบบส่งน้ำ : สภาพโดยรวมปกติ มีการกัดเซาะเล็กน้อย มีวัชพืชน้อย</p> <p>แนวทางแก้ไขปรับปรุงเบื้องต้น</p> <p>เนื่องจากสภาพฝายค่อนข้างเก่า แต่ยังพอใช้งานได้จนกว่าจะหมดสภาพ ไม่เหมาะแก่การซ่อมแซม ควรรื้อถอน และก่อสร้างใหม่ให้สามารถรองรับปริมาณน้ำหลากสูงสุดได้</p>
