ชื่อฝาย : อุยบัน ชื่อลำน้ำ : ห้วยบ่อแสง ลำน้ำสาขาของ : แม่น้ำอิง ประเภทลำน้ำ : ลำห้วย วันที่สำรวจ : 17 เม.ย. 64
 หมู่บ้าน : หมู่ที่ 10 แสงใต้ ตำบล : แม่ต๋ำ อำเภอ : พญาเม็งราย จังหวัด : เชียงราย
 ก่อสร้าง เมื่อปี พ.ศ. : - อายุฝาย : มากกว่า 30 ปี หน่วยงานรับผิดชอบ : ชาวบ้าน ก่อสร้างเองโดยใช้แรงงานชาวบ้าน ใช้งบของ : ชาวบ้าน

ผลการตรวจสอบสภาพฝาย

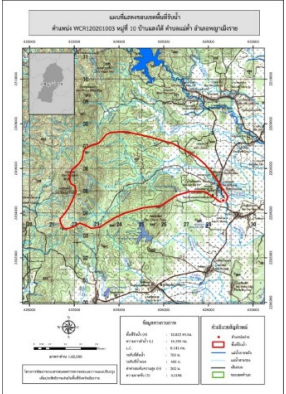
พื้นที่รับน้ำของฝายและข้อมูลประกอบ	สภาพโดยรวมของฝายและแนวทางแก้ไขปรับปรุงเบื้องต้น

<p>ข้อมูลพื้นที่รับน้ำของฝาย</p> <p>A = 18.822 ตารางกิโลเมตร</p> <p>L = 16.285 กิโลเมตร</p> <p>LC = 8.143 กิโลเมตร</p> <p>H = 300 เมตร</p> <p>s = 0.018</p> <p>c = 0.1</p> <p>l = 70 มิลลิเมตร/ชั่วโมง</p> <p>Return period = 20 ปี</p> <p>อัตราการไหลสูงสุด = 36.628 ลบ.ม./วินาที</p>	<p>สภาพโดยรวมของฝาย</p> <p>ส่วนควบคุมน้ำ : มีการกัดเซาะ ทรุดตัว แดกร้าว รั่ว มีรูโหว่ และเคลื่อนตัวค่อนข้างมาก มีสิ่งกีดขวางทางน้ำ และวัชพืชขึ้นน้อย ส่วนท้ายน้ำ : มีการกัดเซาะ ทรุดตัว แดกร้าว รั่ว มีรูโหว่ และเคลื่อนตัวปานกลาง มีสิ่งกีดขวางทางน้ำน้อย มีวัชพืชขึ้นน้อย</p> <p>แนวทางแก้ไขปรับปรุงเบื้องต้น</p> <p>เนื่องจากสภาพฝายค่อนข้างเก่า และได้รับความเสียหายมาก ไม่เหมาะแก่การซ่อมแซม ควรรื้อถอนและก่อสร้างใหม่ให้สามารถรองรับปริมาณน้ำหลากสูงสุดได้</p>
