ชื่อฝาย : - ชื่อลำน้ำ : ร่องกู่ ลำน้ำสาขาของ : แม่น้ำอิง/แม่น้ำโขง ประเภทลำน้ำ : ลำห้วย วันที่สำรวจ : 29 เม.ย. 64
 หมู่บ้าน : หมู่ที่ 3 สันป่าสัก ตำบล : เม็งราย อำเภอ : พญาเม็งราย จังหวัด : เชียงราย
 ก่อสร้าง เมื่อปี พ.ศ. : - อายุฝาย : มากกว่า30ปี หน่วยงานรับผิดชอบ : เทศบาลตำบลเม็งราย ไซ้แบบมาตรฐาน : ไม่ทราบ

ผลการตรวจสอบสภาพฝาย

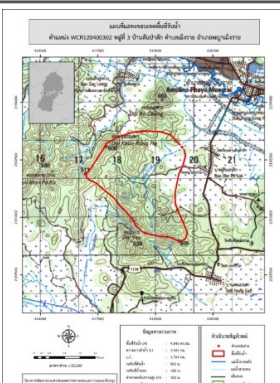
พื้นที่รับน้ำของฝายและข้อมูลประกอบ	สภาพโดยรวมของฝายและแนวทางแก้ไขปรับปรุงเบื้องต้น

<p>ข้อมูลพื้นที่รับน้ำของฝาย</p> <p>A = 4.84 ตารางกิโลเมตร</p> <p>L = 3.531 กิโลเมตร</p> <p>LC = 1.765 กิโลเมตร</p> <p>H = 100 เมตร</p> <p>s = 0.028</p> <p>c = 0.1</p> <p>l = 45 มิลลิเมตร/ชั่วโมง</p> <p>Return period = 20 ปี</p> <p>อัตราการไหลสูงสุด = 6.055 ลบ.ม./วินาที</p>	<p>สภาพโดยรวมของฝาย</p> <p>ส่วนเหนือน้ำ : มีการกัดเซาะ ทรุดตัว และแตกร้าวน้อย มีวัชพืชขึ้นปีมีการกัดเซาะ ทรุดตัว และแตกร้าวน้อย มีวัชพืชขึ้นปานกลาง ส่วนท้ายน้ำ : มีวัชพืชขึ้นหนาแน่นไม่สามารถมองเห็นได้</p> <p>ระบบส่งน้ำ : มีการกัดเซาะปานกลาง มีวัชพืชขึ้นปานกลาง</p> <p>แนวทางแก้ไขปรับปรุงเบื้องต้น</p> <p>สภาพโดยรวมยังใช้งานได้ ดังนั้นควรกำจัดวัชพืชออก ขุดลอกเอาตะกอนออก และวางมาตรการกำจัดวัชพืชตามระยะเวลาที่เหมาะสม</p>
