การตรวจสอบสภาพฝายและแนวทางแก้ไขปรับปรุงเพื่อเพิ่มประสิทธิภาพฝาย ในพื้นที่จังหวัดเชียงราย

รหัสฝายที่ : WCR120400601

ชื่อฝาย : - ชื่อลำน้ำ : ร่องคัวะ ลำน้ำสาขาของ : แม่น้ำอิง/แม่น้ำโขง ประเภทลำน้ำ : ลำห้วย วันที่สำรวจ : 29 เม.ย. 64
 หมู่บ้าน : หมู่ที่ 6 หนองเสา ตำบล : เม็งราย อำเภอ : พญาเม็งราย จังหวัด : เชียงราย
 ก่อสร้าง เมื่อปี พ.ศ. : - อายุฝาย : มากกว่า20ปี หน่วยงานรับผิดชอบ : อบจ.เชียงราย ไซ้แบบมาตรฐาน : ไม่ทราบ

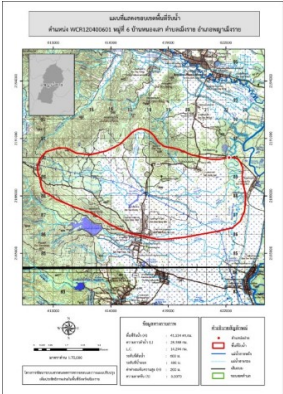
พื้นที่รับน้ำของฝายและข้อมูลประกอบ	สภาพโดยรวมของฝายและแนวทางแก้ไขปรับปรุงเบื้องต้น

<p>ข้อมูลพื้นที่รับน้ำของฝาย A = 41.534 ตารางกิโลเมตร L = 28.588 กิโลเมตร LC = 14.294 กิโลเมตร H = 200 เมตร s = 0.007 c = 0 I = 0 มิลลิเมตร/ชั่วโมง Return period = 500 ปี อัตราการไหลสูงสุด = 3.892 ลบ.ม./วินาที</p>	<p>สภาพโดยรวมของฝาย ส่วนเหนือน้ำ : มีวัชพืชขึ้นหนาแน่นไม่สามารถมองเห็นได้ ส่วนควบคุมน้ำ : มีการกัดเซาะ ทรุดตัว แตกร้าว ร้าว และมีรูพรุนน้อย มีวัชพืชขึ้นปานกลาง ส่วนท้ายน้ำ : มีการกัดเซาะ แตกร้าว ร้าว และมีรูพรุนน้อย มีวัชพืชขึ้นน้อย</p> <p>แนวทางแก้ไขปรับปรุงเบื้องต้น สภาพโดยรวมยังใช้งานได้ ดังนั้นควรกำจัดวัชพืชออก ขุดลอกเอาตะกอนออก และวางมาตรการกำจัดวัชพืชตามระยะเวลาที่เหมาะสม</p>
