การตรวจสอบสภาพฝายและแนวทางแก้ไขปรับปรุงเพื่อเพิ่มประสิทธิภาพฝาย ในพื้นที่จังหวัดเชียงราย

รหัสฝายที่ : WCR120500501

ชื่อฝาย : ห้วยเคาะ ชื่อลำน้ำ : ห้วยเคาะ ลำน้ำสาขาของ : ประเภทลำน้ำ : ลำห้วย วันที่สำรวจ : 29 เม.ย. 64
 แม่น้ำ/แม่น้ำอิง/แม่น้ำโขง

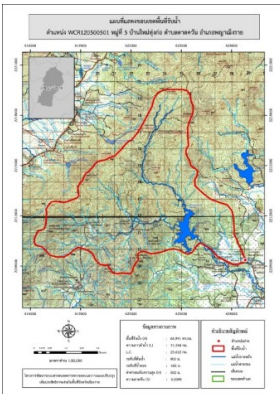
พื้นที่รับน้ำของฝายและข้อมูลประกอบ	สภาพโดยรวมของฝายและแนวทางแก้ไขปรับปรุงเบื้องต้น

<p>ข้อมูลพื้นที่รับน้ำของฝาย A = 66.991 ตารางกิโลเมตร L = 51.264 กิโลเมตร LC = 25.632 กิโลเมตร H = 500 เมตร s = 0.01 c = 0.1 I = 25 มิลลิเมตร/ชั่วโมง Return period = 20 ปี อัตราการไหลสูงสุด = 46.559 ลบ.ม./วินาที</p>	<p>สภาพโดยรวมของฝาย ส่วนควบคุมน้ำ : มีการกัดเซาะ ทรุดตัว แกร่งน้อย รั่ว และมีรูพรุนน้อย มีวัชพืชขึ้นน้อย ส่วนท้ายน้ำ : มีการกัดเซาะ ทรุดตัว และแกร่ง รั่ว และมีรูพรุนน้อย มีวัชพืชขึ้นน้อย ระบบส่งน้ำ : มีการกัดเซาะ แกร่ง รั่ว และมีรูพรุนน้อย มีวัชพืชขึ้นน้อย ตัวประตูน้ำชำรุด 2 ตัว</p> <p>แนวทางแก้ไขปรับปรุงเบื้องต้น เนื่องจากเป็นฝายเก่าไม่คุ้มค่าในการปรับปรุง แต่ยังมีสภาพพอที่จะใช้งานได้จนกว่าจะหมดสภาพ ดังนั้นหากสามารถก่อสร้างใหม่ได้ควรรื้อถอน และก่อสร้างใหม่</p>
