การตรวจสอบสภาพฝายและแนวทางแก้ไขปรับปรุงเพื่อเพิ่มประสิทธิภาพฝาย ในพื้นที่จังหวัดเชียงราย

รหัสฝายที่ : WCR130300301

ชื่อฝาย : - ชื่อลำน้ำ : ห้วยบง ลำน้ำสาขาของ : แม่น้ำจาว/แม่น้ำโขง ประเภทลำน้ำ : ลำห้วย วันที่สำรวจ : 2 ก.พ. 65

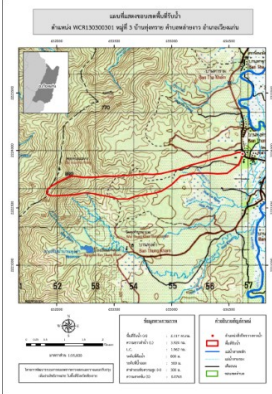
| พื้นที่รับน้ำของฝายและข้อมูลประกอบ | สภาพโดยรวมของฝายและแนวทางแก้ไขปรับปรุงเบื้องต้น |
|---|---|
| <p>ข้อมูลพื้นที่รับน้ำของฝาย</p> <p>A = 2.117 ตารางกิโลเมตร</p> <p>L = 3.924 กิโลเมตร</p> <p>LC = 1.962 กิโลเมตร</p> <p>H = 300 เมตร</p> <p>s = 0.076</p> <p>c = 0.1</p> <p>I = 35 มิลลิเมตร/ชั่วโมง</p> <p>Return period = 20 ปี</p> <p>อัตราการไหลสูงสุด = 2.059 ลบ.ม./วินาที</p> | <p>สภาพโดยรวมของฝาย</p> <p>ส่วนควบคุมน้ำ : มีสภาพปกติ มีวัชพืชขึ้นน้อย ส่วนท้ายน้ำ : มีการกัดเซาะ ทรุดตัว และแตกร่วนน้อย มีวัชพืชขึ้นน้อย</p> <p>แนวทางแก้ไขปรับปรุงเบื้องต้น</p> <p>ส่วนควบคุมน้ำโดยรวมยังใช้งานได้</p> <p>ควรได้รับการปรับปรุงเพื่อป้องกันการกัดเซาะบริเวณด้านท้ายน้ำเพื่อใช้งานในระยะยาว และควรวางแผนการขุดลอกตามระยะเวลาที่เหมาะสม และกำจัดเศษกิ่งไม้ และสิ่งปฏิกูลก่อนถึงช่วงฤดูน้ำหลาก</p> |
