# การตรวจสอบสภาพฝายและแนวทางแก้ไขปรับปรุงเพื่อเพิ่มประสิทธิภาพฝาย ในพื้นที่จังหวัดเชียงราย

รหัสฝายที่ : WCR130300306

ชื่อฝาย : - ชื่อลำน้ำ : ห้วยดินแดง ลำน้ำสาขาของ : ประเภทลำน้ำ : ลำห้วย วันที่สำรวจ : 3 ก.พ. 65  
หมู่บ้าน : หมู่ที่ 3 ห้วยทราย ตำบล : หล่ายงาว อำเภอ : เวียงแก่น จังหวัด : เชียงราย  
ก่อสร้าง เมื่อปี พ.ศ. : - อายุฝาย : มากกว่า 15 ปี หน่วยงานรับผิดชอบ : ออกแบบเอง  
เทศบาลตำบลหล่ายงาว

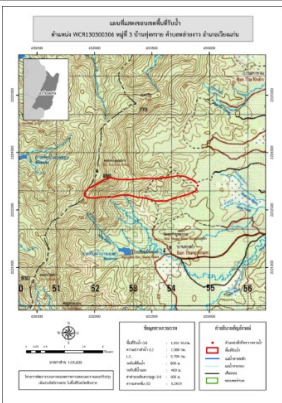
| พื้นที่รับน้ำของฝายและข้อมูลประกอบ | สภาพโดยรวมของฝายและแนวทางแก้ไขปรับปรุงเบื้องต้น |
| <p>ข้อมูลพื้นที่รับน้ำของฝาย</p> <p>A = 1.351 ตารางกิโลเมตร</p> <p>L = 1.588 กิโลเมตร</p> <p>LC = 0.794 กิโลเมตร</p> <p>H = 400 เมตร</p> <p>s = 0.252</p> <p>c = 0.1</p> <p>I = 120 มิลลิเมตร/ชั่วโมง</p> <p>Return period = 20 ปี</p> <p>อัตราการไหลสูงสุด = 4.508 ลบ.ม./วินาที</p> | <p>สภาพโดยรวมของฝาย</p> <p>ตัวฝายชำรุดถูกกัดเซาะพังเสียหายหมดสภาพ</p> <p>แนวทางแก้ไขปรับปรุงเบื้องต้น</p> <p>สภาพของตัวฝายไม่สามารถที่จะซ่อมแซมได้เนื่องจากได้รับความเสียหายควรรื้อถอนและก่อสร้างใหม่ให้มีขนาด และรูปแบบที่เหมาะสม เพื่อที่จะรองรับปริมาณน้ำหลากได้</p> |
