การตรวจสอบสภาพฝายและแนวทางแก้ไขปรับปรุงเพื่อเพิ่มประสิทธิภาพฝาย ในพื้นที่จังหวัดเชียงราย

รหัสฝายที่ : WCR140200301

ชื่อฝาย :- ชื่อลำน้ำ : ห้วยตาล ลำน้ำสาขาของ : แม่น้ำอิง/แม่น้ำโขง ประเภทลำน้ำ : ลำห้วย วันที่สำรวจ : 29 เม.ย. 64
 หมู่บ้าน : หมู่ที่ 3 ป่าตาลกลาง ตำบล : ป่าตาล อำเภอ : ขุนตาล จังหวัด : เชียงราย
 ก่อสร้าง เมื่อปี พ.ศ. : 2540 อายุฝาย : 24 หน่วยงานรับผิดชอบ : ไม่ทราบ ใช้งบประมาณ : มข.27

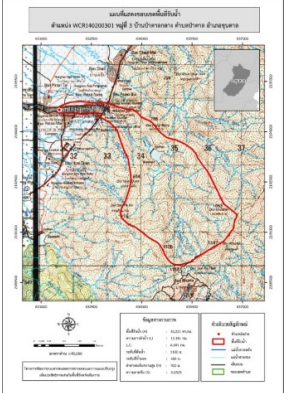
พื้นที่รับน้ำของฝายและข้อมูลประกอบ	สภาพโดยรวมของฝายและแนวทางแก้ไขปรับปรุงเบื้องต้น

<p>ข้อมูลพื้นที่รับน้ำของฝาย</p> <p>A = 10.221 ตารางกิโลเมตร</p> <p>L = 13.381 กิโลเมตร</p> <p>LC = 6.691 กิโลเมตร</p> <p>H = 700 เมตร</p> <p>s = 0.052</p> <p>c = 0.1</p> <p>I = 45 มิลลิเมตร/ชั่วโมง</p> <p>Return period = 20 ปี</p> <p>อัตราการไหลสูงสุด = 12.786 ลบ.ม./วินาที</p>	<p>สภาพโดยรวมของฝาย</p> <p>ส่วนควบคุมน้ำ : สภาพโดยทั่วไปปกติ แต่ต่อม่อประตุน้ำถูกทุบออก 3 ต้น เมื่อให้ระบายน้ำได้มากขึ้นเมื่อถึงฤดูน้ำหลาก และไม่ให้เศษกิ่งไม้ติด ส่วนท้ายน้ำ : แดกร้าวเป็นรูโพรงเล็กน้อย มีน้ำรั่วซึมจากด้านเหนือน้ำ ส่วน Protection ท้ายน้ำ : มีการกัดเซาะเล็กน้อยและแดกร้าวน้อย โดยรวมสภาพปกติ มีวัชพืชขึ้นเล็กน้อย ระบบส่งน้ำ : มีสภาพปกติมีวัชพืชขึ้นเล็กน้อยแต่บริเวณปากทางเข้ามีการนำตะกรังมาปิดเพื่อป้องกันเศษกิ่งไม้และสิ่งปฏิกูลเข้าไป ทำให้เมื่อมีการสะสมของสิ่งปฏิกูลมากน้ำไม่สามารถไหลได้สะดวก</p> <p>แนวทางแก้ไขปรับปรุงเบื้องต้น</p> <p>ส่วนควบคุมน้ำ : เนื่องจากสภาพฝายค่อนข้างเก่าแต่ยังสามารถใช้งานได้ จึงไม่เหมาะแก่การซ่อมแซมสามารถใช้งานได้ต่อจนกว่าจะหมดสภาพ กำจัดวัชพืชออกชุดลอกเอาตะกอนออกและวางมาตรการกำจัดวัชพืชตามระยะเวลาที่เหมาะสมเหมาะสม ส่วนท้ายน้ำ : กำจัดวัชพืชออกชุดลอกเอา ตะกอนออกและวางมาตรการกำจัดวัชพืชตามระยะเวลาที่ เหมาะสมเหมาะสม ส่วน Protection ท้ายน้ำ : กำจัดวัชพืชออกชุดลอกเอาตะกอนออกและวางมาตรการกำจัดวัชพืชตามระยะเวลาที่ เหมาะสมเหมาะสม ระบบส่งน้ำ : ก่อสร้างประตูระบายน้ำทดแทน</p>
