การตรวจสอบสภาพฝายและแนวทางแก้ไขปรับปรุงเพื่อเพิ่มประสิทธิภาพฝาย ในพื้นที่จังหวัดเชียงราย

รหัสฝายที่ : WCR140201003

ชื่อฝาย : - ชื่อลำน้ำ : ร่องคู้ ลำน้ำสาขาของ : ประเภทลำน้ำ : ลำห้วย วันที่สำรวจ : 29 เม.ย. 64
 หมู่บ้าน : หมู่ที่ 10 ป่าตาล ตำบล : ป่าตาล อำเภอ : ขุนตาล จังหวัด : เชียงราย
 ก่อสร้าง เมื่อปี พ.ศ. : - อายุฝาย : มากกว่า 10 ปี หน่วยงานรับผิดชอบ : ที่ว่าการอำเภอขุนตาล ออกแบบเอง

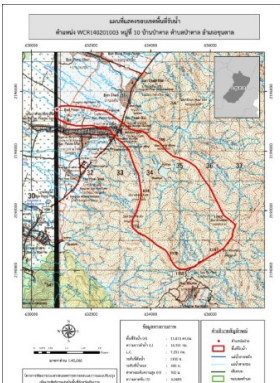
พื้นที่รับน้ำของฝายและข้อมูลประกอบ	สภาพโดยรวมของฝายและแนวทางแก้ไขปรับปรุงเบื้องต้น

<p>ข้อมูลพื้นที่รับน้ำของฝาย</p> <p>A = 11.013 ตารางกิโลเมตร L = 14.501 กิโลเมตร LC = 7.25 กิโลเมตร H = 700 เมตร s = 0.048 c = 0 I = 0 มิลลิเมตร/ชั่วโมง Return period = 500 ปี อัตราการไหลสูงสุด = 0.823 ลบ.ม./วินาที</p>	<p>สภาพโดยรวมของฝาย</p> <p>สภาพฝายถูกกัดเซาะพังเสียหายหมดสภาพ ระบบส่งน้ำ : ถูกกัดเซาะเล็กน้อยบริเวณปากคลอง มีวัชพืชขึ้นปานกลาง</p> <p>แนวทางแก้ไขปรับปรุงเบื้องต้น</p> <p>ควรรื้อถอน และก่อสร้างใหม่ให้สามารถรองรับปริมาณน้ำหลากสูงสุดได้</p> <p>ส่วนระบบส่งน้ำเดิมยังสามารถใช้งานได้ปกติ หรือสามารถปรับปรุงพร้อมกับการก่อสร้างใหม่ได้</p>
