การตรวจสอบสภาพฝายและแนวทางแก้ไขปรับปรุงเพื่อเพิ่มประสิทธิภาพฝาย ในพื้นที่จังหวัดเชียงราย

รหัสฝายที่ : WCR140300201

ชื่อฝาย : - ชื่อลำน้ำ : ห้วยดินขาว ลำน้ำสาขาของ : แม่น้ำอิง ประเภทลำน้ำ : ลำห้วย วันที่สำรวจ : 29 เม.ย. 64  
 หมู่บ้าน : หมู่ที่ 2 ป่าแดง ตำบล : ยางฮ่อม อำเภอ : ขุนตาล จังหวัด : เชียงราย  
 ก่อสร้าง เมื่อปี พ.ศ. : 2562 อายุฝาย : 2 หน่วยงานรับผิดชอบ : เทศบาลตำบลยางฮ่อม ไซ้แบบมาตรฐาน : ไม่ทราบ

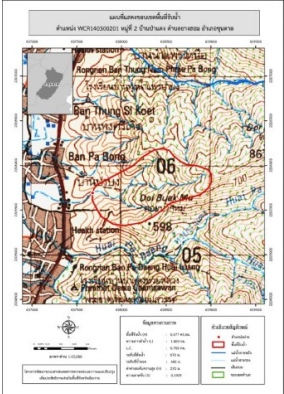
| พื้นที่รับน้ำของฝายและข้อมูลประกอบ | สภาพโดยรวมของฝายและแนวทางแก้ไขปรับปรุงเบื้องต้น |
|--|--|
| <p><b>ข้อมูลพื้นที่รับน้ำของฝาย</b><br/> A = 0.677 ตารางกิโลเมตร<br/> L = 1.4 กิโลเมตร<br/> LC = 0.7 กิโลเมตร<br/> H = 270 เมตร<br/> s = 0.193<br/> c = 0<br/> I = 0 มิลลิเมตร/ชั่วโมง<br/> Return period = 100 ปี<br/> อัตราการไหลสูงสุด = 0.031 ลบ.ม./วินาที</p> | <p><b>สภาพโดยรวมของฝาย</b><br/> ส่วนควบคุมน้ำ : สภาพปานค่อนข้างทรุดโทรมอาจเนื่องมาจากการก่อสร้างที่ไม่ได้มาตรฐาน มีการกัดเซาะปานกลาง ทรุดตัวน้อย และแตกร้าวปานกลาง ส่งผลให้เกิดรูโพรง และรั่วเก็บน้ำได้ไม่ดี มีวัชพืชขึ้นน้อย ส่วนท้ายน้ำ : ถูกกัดเซาะ และมีการทรุดตัวน้อย สภาพยังพอใช้งานได้ มีวัชพืชขึ้นเล็กน้อย</p> <p><b>แนวทางแก้ไขปรับปรุงเบื้องต้น</b><br/> เนื่องจากความเสียหายที่เกิดขึ้นเกิดจากการก่อสร้างที่ไม่ได้มาตรฐาน ดังนั้นการซ่อมแซมค่อนข้างยาก สามารถใช้งานได้ต่อจนกว่าจะหมดสภาพ ควรกำจัดวัชพืช ขุดลอกเอาตะกอนออก และวางมาตรการกำจัดวัชพืชตามระยะเวลาที่เหมาะสม</p> |
