การตรวจสอบสภาพฝายและแนวทางแก้ไขปรับปรุงเพื่อเพิ่มประสิทธิภาพฝาย ในพื้นที่จังหวัดเชียงราย

รหัสฝายที่ : WCR140300502

ชื่อฝาย :- ชื่อลำน้ำ : ห้วยหลวง ลำน้ำสาขาของ : แม่น้ำอิง ประเภทลำน้ำ : ลำห้วย วันที่สำรวจ : 29 เม.ย. 64
 หมู่บ้าน : หมู่ที่ 5 ห้วยหลวงเหนือ ตำบล : ยางฮ่อม อำเภอ : ขุนตาล จังหวัด : เชียงราย
 ก่อสร้าง เมื่อปี พ.ศ. : - อายุฝาย : มากกว่า 30 ปี หน่วยงานรับผิดชอบ : เทศบาลตำบลยางฮ่อม ไซ้แบบมาตรฐาน : ไม่ทราบ

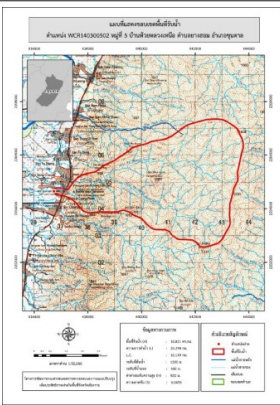
| พื้นที่รับน้ำของฝายและข้อมูลประกอบ | สภาพโดยรวมของฝายและแนวทางแก้ไขปรับปรุงเบื้องต้น |
| <p>ข้อมูลพื้นที่รับน้ำของฝาย</p> <p>A = 18.831 ตารางกิโลเมตร</p> <p>L = 20.298 กิโลเมตร</p> <p>LC = 10.149 กิโลเมตร</p> <p>H = 920 เมตร</p> <p>s = 0.045</p> <p>c = 0</p> <p>I = 0 มิลลิเมตร/ชั่วโมง</p> <p>Return period = 100 ปี</p> <p>อัตราการไหลสูงสุด = 1.542 ลบ.ม./วินาที</p> | <p>สภาพโดยรวมของฝาย</p> <p>ส่วนควบคุมน้ำ : มีการกัดเซาะ ทรุดตัว น้อยยังสามารถเก็บน้ำได้ มีเศษกิ่งไม้ และวัชพืชกีดขวางทางน้ำน้อย ส่วนท้ายน้ำ : ถูกกัดเซาะปานกลางเกิดรูโพรงเล็กน้อย มีการรั่วซึมของน้ำรอดใต้พื้นคอนกรีต มีวัชพืชขึ้นเล็กน้อย ระบบส่งน้ำ : มีสภาพปกติมีวัชพืชขึ้นน้อย</p> <p>แนวทางแก้ไขปรับปรุงเบื้องต้น</p> <p>สภาพโดยรวมยังใช้งานได้ ดังนั้นควร กำจัดวัชพืชออก ขุดลอกเอาตะกอนออก และวางมาตรการกำจัดวัชพืชตามระยะเวลาที่เหมาะสม ระบบส่งน้ำ : ขุดลอกเอาตะกอนออก และวางมาตรการกำจัดวัชพืชตามระยะเวลาที่เหมาะสม</p> |
