การตรวจสอบสภาพฝายและแนวทางแก้ไขปรับปรุงเพื่อเพิ่มประสิทธิภาพฝาย ในพื้นที่จังหวัดเชียงราย

รหัสฝายที่ : WCR140300601

ชื่อฝาย : - ชื่อลำน้ำ : ห้วยป่าแดง ลำน้ำสาขาของ : แม่น้ำอิง ประเภทลำน้ำ : ลำห้วย วันที่สำรวจ : 29 เม.ย. 64
 หมู่บ้าน : หมู่ที่ 6 ห้วยหลวงใต้ ตำบล : ยางฮอม อำเภอ : ขุนตาล จังหวัด : เชียงราย
 ก่อสร้าง เมื่อปี พ.ศ. : - อายุฝาย : มากกว่า 20 ปี หน่วยงานรับผิดชอบ : เทศบาลตำบลยางฮอม ไซ้แบบมาตรฐาน : ไม่ทราบ

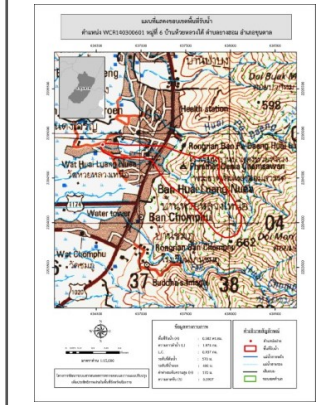
พื้นที่รับน้ำของฝายและข้อมูลประกอบ

ข้อมูลพื้นที่รับน้ำของฝาย
 A = 0.582 ตารางกิโลเมตร
 L = 1.874 กิโลเมตร
 LC = 0.937 กิโลเมตร
 H = 170 เมตร
 s = 0.091
 c = 0.1
 I = 30 มิลลิเมตร/ชั่วโมง
 Return period = 20 ปี
 อัตราการไหลสูงสุด = 0.485 ลบ.ม./วินาที
