การตรวจสอบสภาพฝายและแนวทางแก้ไขปรับปรุงเพื่อเพิ่มประสิทธิภาพฝาย ในพื้นที่จังหวัดเชียงราย

รหัสฝายที่ : WCR140300701

ชื่อฝาย : - ชื่อลำน้ำ : ห้วยชมภู ลำน้ำสาขาของ : แม่น้ำอิง ประเภทลำน้ำ : ลำห้วย วันที่สำรวจ : 29 เม.ย. 64
 หมู่บ้าน : หมู่ที่ 7 ชมภู ตำบล : ยางฮ่อม อำเภอ : ขุนตาล จังหวัด : เชียงราย
 ก่อสร้าง เมื่อปี พ.ศ. : - อายุฝาย : มากกว่า 20 ปี หน่วยงานรับผิดชอบ : ไม่ทราบ ใช้งบประมาณ : มข.27

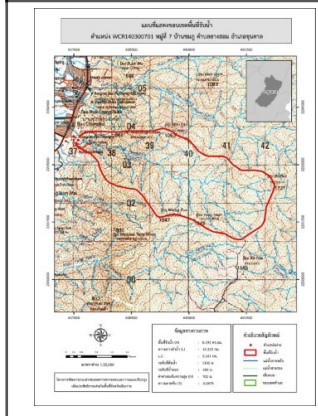
พื้นที่รับน้ำของฝายและข้อมูลประกอบ

ข้อมูลพื้นที่รับน้ำของฝาย
 A = 8.192 ตารางกิโลเมตร
 L = 10.322 กิโลเมตร
 LC = 5.161 กิโลเมตร
 H = 700 เมตร
 s = 0.068
 c = 0.1
 I = 45 มิลลิเมตร/ชั่วโมง
 Return period = 20 ปี
 อัตราการไหลสูงสุด = 10.248 ลบ.ม./วินาที
