การตรวจสอบสภาพฝายและแนวทางแก้ไขปรับปรุงเพื่อเพิ่มประสิทธิภาพฝาย ในพื้นที่จังหวัดเชียงราย

รหัสฝายที่ : WCR140301901

ชื่อฝาย : ปากเหมืองใหม่ ชื่อลำน้ำ : ห้วยน้ำแพร่ ลำน้ำสาขาของ : แม่น้ำอิง ประเภทลำน้ำ : ลำห้วย วันที่สำรวจ : 29 เม.ย. 64
 หมู่บ้าน : หมู่ที่ 19 น้ำแพร่ใต้ ตำบล : ยางฮ่อม อำเภอ : ขุนตาล จังหวัด : เชียงราย
 ก่อสร้าง เมื่อปี พ.ศ. : - อายุฝาย : มากกว่า 30 ปี หน่วยงานรับผิดชอบ : เทศบาลตำบลยางฮ่อม ออกแบบเอง

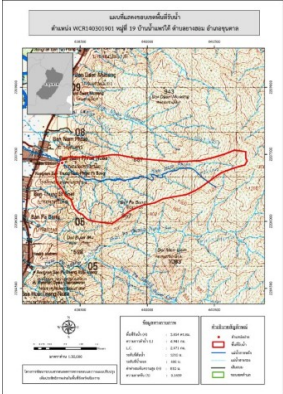
พื้นที่รับน้ำของฝายและข้อมูลประกอบ	สภาพโดยรวมของฝายและแนวทางแก้ไขปรับปรุงเบื้องต้น

<p>ข้อมูลพื้นที่รับน้ำของฝาย A = 3.854 ตารางกิโลเมตร L = 4.941 กิโลเมตร LC = 2.471 กิโลเมตร H = 810 เมตร s = 0.164 c = 0 I = 0 มิลลิเมตร/ชั่วโมง Return period = 500 ปี อัตราการไหลสูงสุด = 0.241 ลบ.ม./วินาที</p>	<p>สภาพโดยรวมของฝาย ส่วนควบคุมน้ำ : ถูกกัดเซาะ และมีรอยแตกร้าวปานกลางค่อนข้างมาก สภาพยังพอใช้งานได้ มีวัชพืชขึ้นน้อย ส่วนท้ายน้ำ : ถูกกัดเซาะ มีการทรุดตัว และมีรอยแตกร้าวปานกลาง สภาพยังพอใช้งานได้ มีวัชพืชขึ้นเล็กน้อย</p> <p>แนวทางแก้ไขปรับปรุงเบื้องต้น เนื่องจากเป็นฝายเก่าไม่คุ้มค่าในการปรับปรุง แต่ยังมีสภาพพอที่จะใช้งานได้จนกว่าจะหมดสภาพ ดังนั้นหากสามารถก่อสร้างใหม่ได้ควรริ่ถอน และก่อสร้างใหม่ให้สามารถรองรับปริมาณน้ำสูงสุดได้ เบื้องต้นควร กำจัดวัชพืชออก ขุดลอกเอาตะกอนออก และวางมาตรการกำจัดวัชพืชตามระยะเวลาที่เหมาะสมเหมาะสม</p>
