การตรวจสอบสภาพฝายและแนวทางแก้ไขปรับปรุงเพื่อเพิ่มประสิทธิภาพฝาย ในพื้นที่จังหวัดเชียงราย

รหัสฝายที่ : WCR160400101

ชื่อฝาย : กอไคร้ ชื่อลำน้ำ : ร่องลึก ลำน้ำสาขาของ : ประเภทลำน้ำ : ลำห้วย วันที่สำรวจ : 27 เม.ย. 64
 แม่มอญ/แม่น้ำลาว/แม่น้ำกก

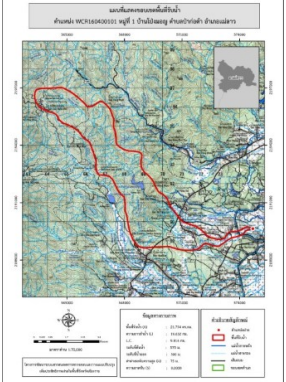
พื้นที่รับน้ำของฝายและข้อมูลประกอบ สภาพโดยรวมของฝายและแนวทางแก้ไขปรับปรุงเบื้องต้น

<p>ข้อมูลพื้นที่รับน้ำของฝาย</p> <p>A = 21.754 ตารางกิโลเมตร</p> <p>L = 19.632 กิโลเมตร</p> <p>LC = 9.816 กิโลเมตร</p> <p>H = 75 เมตร</p> <p>s = 0.004</p> <p>c = 0.1</p> <p>I = 30 มิลลิเมตร/ชั่วโมง</p> <p>Return period = 20 ปี</p> <p>อัตราการไหลสูงสุด = 18.143 ลบ.ม./วินาที</p>	<p>สภาพโดยรวมของฝาย</p> <p>ส่วนควบคุมน้ำ : ถูกกัดเซาะ แฉกร้าว และร่วนน้อย มีวัชพืชขึ้นเล็กน้อย ส่วนท้ายน้ำ : ถูกกัดเซาะ ทรุดตัว แฉกร้าว รั่ว มีรูโหว่ และมีการเคลื่อนตัวปานกลาง มีวัชพืชขึ้นเล็กน้อย ระบบส่งน้ำ : มีสภาพปกติ มีวัชพืชขึ้นน้อย</p> <p>แนวทางแก้ไขปรับปรุงเบื้องต้น</p> <p>เนื่องจากส่วนท้ายน้ำได้รับความเสียหายค่อนข้างมาก ตัวฝายรั่ว และแฉกร้าว เนื่องจากเป็นฝายเก่าไม่คุ้มค่าในการปรับปรุง แต่ยังมีสภาพพอที่จะใช้งานได้จนกว่าจะหมดสภาพ ดังนั้นหากสามารถก่อสร้างใหม่ได้ควรรื้อถอน และก่อสร้างใหม่</p>
---	---
