การตรวจสอบสภาพฝายและแนวทางแก้ไขปรับปรุงเพื่อเพิ่มประสิทธิภาพฝาย ในพื้นที่จังหวัดเชียงราย

รหัสฝายที่ : WCR160400102

ชื่อฝาย : กอดตอง ชื่อลำน้ำ : ร่องลึก ลำน้ำสาขาของ : ประเภทลำน้ำ : ลำห้วย วันที่สำรวจ : 27 เม.ย. 64
 แม่มอญ/แม่น้ำลาว/แม่น้ำกอก
 หมู่บ้าน : หมู่ที่ 1 โป่งมอญ ตำบล : ป่าก่อคำ อำเภอ : แม่ลาว จังหวัด : เชียงราย
 ก่อสร้าง เมื่อปี พ.ศ. : - อายุฝาย : มากกว่า 20 ปี หน่วยงานรับผิดชอบ : อบต.ป่าก่อคำ ใช้แบบมาตรฐาน : มข.27

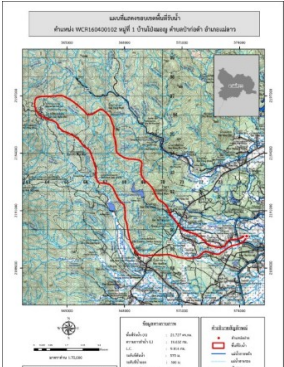
พื้นที่รับน้ำของฝายและข้อมูลประกอบ	สภาพโดยรวมของฝายและแนวทางแก้ไขปรับปรุงเบื้องต้น

<p>ข้อมูลพื้นที่รับน้ำของฝาย</p> <p>A = 21.727 ตารางกิโลเมตร L = 19.632 กิโลเมตร LC = 9.816 กิโลเมตร H = 75 เมตร s = 0.004 c = 0.1 I = 30 มิลลิเมตร/ชั่วโมง Return period = 20 ปี อัตราการไหลสูงสุด = 18.121 ลบ.ม./วินาที</p>	<p>สภาพโดยรวมของฝาย</p> <p>ส่วนควบคุมน้ำ : มีสภาพปกติ มีกีดเซาะเล็กน้อย และมีวัชพืชขึ้นน้อย ส่วนท้ายน้ำ : มีสภาพปกติ มีวัชพืชขึ้นน้อย ระบบส่งน้ำ : มีสภาพปกติ มีวัชพืชขึ้นน้อย</p> <p>แนวทางแก้ไขปรับปรุงเบื้องต้น</p> <p>มีสภาพปกติดี ดังนั้นควรกำจัดวัชพืชออก ขุดลอกเอาตะกอนออก และวางมาตรการกำจัดวัชพืชตามระยะเวลาที่เหมาะสม</p>
