การตรวจสอบสภาพฝายและแนวทางแก้ไขปรับปรุงเพื่อเพิ่มประสิทธิภาพฝาย ในพื้นที่จังหวัดเชียงราย

รหัสฝายที่ : WCR160400103

ชื่อฝาย : แม่มอญ ชื่อลำน้ำ : แม่มอญ ลำน้ำสาขาของ : ประเภทลำน้ำ : ลำห้วย วันที่สำรวจ : 27 เม.ย. 64
 หมู่บ้าน : หมู่ที่ 1 โป่งมอญ ตำบล : ป่าก่อคำ อำเภอ : แม่ลาว จังหวัด : เชียงราย
 ก่อสร้าง เมื่อปี พ.ศ. : - อายุฝาย : มากกว่า 30 ปี หน่วยงานรับผิดชอบ : ที่ว่าการอำเภอแม่ลาว ใช้แบบมาตรฐาน : มข.27

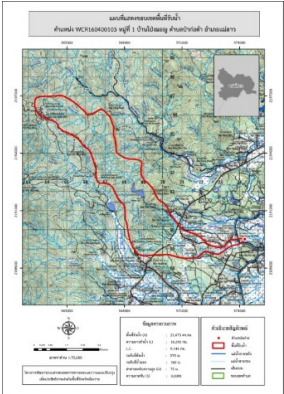
พื้นที่รับน้ำของฝายและข้อมูลประกอบ	สภาพโดยรวมของฝายและแนวทางแก้ไขปรับปรุงเบื้องต้น

<p>ข้อมูลพื้นที่รับน้ำของฝาย</p> <p>A = 21.673 ตารางกิโลเมตร</p> <p>L = 18.292 กิโลเมตร</p> <p>LC = 9.146 กิโลเมตร</p> <p>H = 75 เมตร</p> <p>s = 0.004</p> <p>c = 0.1</p> <p>I = 50 มิลลิเมตร/ชั่วโมง</p> <p>Return period = 20 ปี</p> <p>อัตราการไหลสูงสุด = 30.125 ลบ.ม./วินาที</p>	<p>สภาพโดยรวมของฝาย</p> <p>ส่วนควบคุมน้ำ : ถูกกัดเซาะ แตกร้าว และร่วนย่อยถึงปานกลาง มีวัชพืชขึ้นเล็กน้อย ส่วนท้ายน้ำ : ถูกกัดเซาะ ทรุดตัว แตกร้าว รื้อ และมีรูโหว่น้อย มีวัชพืชขึ้นเล็กน้อย ระบบส่งน้ำ : มีสภาพปกติ มีวัชพืชขึ้นน้อย</p> <p>แนวทางแก้ไขปรับปรุงเบื้องต้น</p> <p>เนื่องจากเป็นฝายเก่าไม่คุ้มค่าในการปรับปรุง แต่ยังมีสภาพพอที่จะใช้งานได้จนกว่าจะหมดสภาพ ดังนั้นหากสามารถก่อสร้างใหม่ได้ควรรื้อถอน และก่อสร้างใหม่</p>
