การตรวจสอบสภาพฝายและแนวทางแก้ไขปรับปรุงเพื่อเพิ่มประสิทธิภาพฝาย ในพื้นที่จังหวัดเชียงราย

รหัสฝายที่ : WCR170100604

ชื่อฝาย :- ชื่อลำน้ำ : น้ำฝื่อ ลำน้ำสาขาของ : แม่น้ำกก/แม่น้ำโขง ประเภทลำน้ำ : ลำห้วย วันที่สำรวจ : 7 ก.พ. 65
 หมู่บ้าน : หมู่ที่ 6 เหล่า ตำบล : หุ่น อำเภอก : เวียงเชียงรุ้ง จังหวัด : เชียงราย
 ก่อสร้าง เมื่อปี พ.ศ. :- อายุฝาย : มากกว่า 15 ปี หน่วยงานรับผิดชอบ : ใช้นับมาตรฐาน : มข.27
 ที่ว่าการอำเภอเวียงเชียงรุ้ง

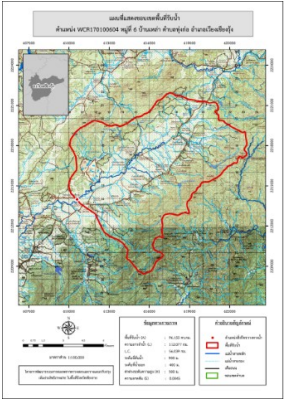
พื้นที่รับน้ำของฝายและข้อมูลประกอบ	สภาพโดยรวมของฝายและแนวทางแก้ไขปรับปรุงเบื้องต้น

<p>ข้อมูลพื้นที่รับน้ำของฝาย</p> <p>A = 96.155 ตารางกิโลเมตร</p> <p>L = 112.077 กิโลเมตร</p> <p>LC = 56.039 กิโลเมตร</p> <p>H = 500 เมตร</p> <p>s = 0.004</p> <p>Return period = 100 ปี</p> <p>อัตราการไหลสูงสุด = 110.055 ลบ.ม./วินาที</p>	<p>สภาพโดยรวมของฝาย</p> <p>ส่วนควบคุมน้ำ : มีการกัดเซาะ และรื้อน้อย มีเศษกิ่งไม้ และมีวัชพืชขึ้นกีดขวางทางน้ำน้อย ส่วนท้ายน้ำ : มีสภาพปกติ มีวัชพืชขึ้นน้อย</p> <p>แนวทางแก้ไขปรับปรุงเบื้องต้น</p> <p>ส่วนควบคุมน้ำโดยรวมยังใช้งานได้</p> <p>ควรได้รับการปรับปรุงเพื่อป้องกันการกัดเซาะบริเวณด้านเหนือน้ำน้ำเพื่อใช้งานในระยะยาว และควรวางมาตรการขุดลอกตามระยะเวลาที่เหมาะสม และกำจัดเศษกิ่งไม้ และสิ่งปฏิกูลก่อนถึงช่วงฤดูน้ำหลาก</p>
