ชื่อฝาย : - ชื่อลำน้ำ : ร่องโชค ลำน้ำสาขาของ : ห้วยแม่ลอย ประเภทลำน้ำ : ลำเหมือง วันที่สำรวจ : 21 เม.ย. 64
 หมู่บ้าน : หมู่ที่ 1 หนองช่วง ตำบล : แม่ลอย อำเภอ : เทิง จังหวัด : เชียงราย
 ก่อสร้าง เมื่อปี พ.ศ. : 2554 อายุฝาย : 10 หน่วยงานรับผิดชอบ : อบต.แม่ลอย ออกแบบเอง

พิกัดฝาย			
X(UTM)	610766	Y(UTM)	2165088
ลักษณะทั่วไป			
ประเภทของสันฝาย : ฝายไหลตกตรง	ความสูงสัน : 2.00 เมตร	ความกว้างสัน : 8.00 เมตร	
ประตูระบายน้ำ : ไม่มี	ชนิดบานประตู : -	ขนาด (กว้าง*สูง) : -	จำนวน : - ชุด ชนิดเครื่องยกบาน : -
อาคารบังคับน้ำ : ไม่มี			
ระบบส่งน้ำ : ไม่มี	ลักษณะคลอง : -	ขนาดกันคลองกว้าง : - เมตร	ความยาวประมาณ : - กิโลเมตรเมตร
ข้อมูลประวัติการซ่อม :			
ปี พ.ศ.	รายการซ่อม	หน่วยงาน	หมายเหตุ

ผลการตรวจสอบสภาพฝาย

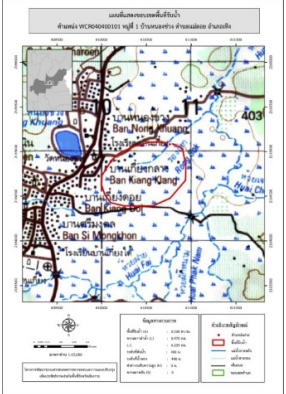
พื้นที่รับน้ำของฝายและข้อมูลประกอบ	สภาพโดยรวมของฝายและแนวทางแก้ไขปรับปรุงเบื้องต้น

<p>ข้อมูลพื้นที่รับน้ำของฝาย A = 0.538 ตารางกิโลเมตร L = 0.47 กิโลเมตร LC = 0.235 กิโลเมตร H = 0 เมตร s = 0 c = 0 I = 0 มิลลิเมตร/ชั่วโมง Return period = 500 ปี อัตราการไหลสูงสุด = 0.024 ลบ.ม./วินาที</p>	<p>สภาพโดยรวมของฝาย</p> <p>ส่วนเหนือน้ำ : มีการกัดเซาะ และแตกร่วนน้อย มีวัชพืชขึ้นน้อย ส่วนควบคุมน้ำ : มีการกัดเซาะ และแตกร่วนน้อย มีวัชพืชขึ้นน้อย ส่วนท้ายน้ำ : มีการกัดเซาะน้อย มีวัชพืชขึ้นน้อย</p> <p>แนวทางแก้ไขปรับปรุงเบื้องต้น</p> <p>เนื่องจากสภาพฝายค่อนข้างเก่า ไม่คุ้มค่าในการปรับปรุง ควรกำจัดวัชพืชออก ขุดลอกเอาตะกอนออก และวางมาตรการกำจัดวัชพืชตามระยะเวลาที่เหมาะสม</p>
