ชื่อฝาย : บ้านห้วยน้ำเย็น ชื่อลำน้ำ : ห้วยกล้า ลำน้ำสาขาของ : ประเภทลำน้ำ : ลำห้วย วันที่สำรวจ : 2 ก.ค. 64
 หมู่บ้าน : หมู่ที่ 11 ห้วยน้ำเย็น ตำบล : วาวี อำเภอ : แม่สรวย จังหวัด : เชียงราย แม่สรวย/แม่ลาว/แม่ป่าก่
 ก่อสร้าง เมื่อปี พ.ศ. : 2560 อายุฝาย : 4 หน่วยงานรับผิดชอบ : กรมชลประทาน ใช้แบบมาตรฐาน : กรมชลประทาน

ลักษณะทั่วไป			
ประเภทของสันฝาย : ฝายสันมน	ความสูงสัน : 1.50 เมตร	ความกว้างสัน : 18.00 เมตร	
ประตูระบายน้ำ : มี	ชนิดบานประตู : บานตรง	ขนาด (กว้าง*สูง) : 2.00*1.50	จำนวน : 2 ชุด ชนิดเครื่องยกบาน : เครื่องก้านคันชัก
อาคารบังคับน้ำ : มี			
ระบบส่งน้ำ : มี	ลักษณะคลอง : -	ขนาดกันคลองกว้าง : - เมตร	ความยาวประมาณ : 20.00 กิโลเมตรเมตร

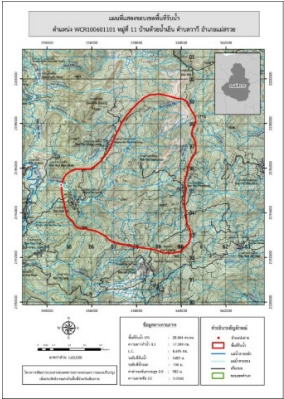
พื้นที่รับน้ำของฝายและข้อมูลประกอบ	สภาพโดยรวมของฝายและแนวทางแก้ไขปรับปรุงเบื้องต้น

<p>ข้อมูลพื้นที่รับน้ำของฝาย A = 28.464 ตารางกิโลเมตร L = 17.389 กิโลเมตร LC = 8.694 กิโลเมตร H = 985 เมตร s = 0.057 Return period = 100 ปี อัตราการไหลสูงสุด = 59.915 ลบ.ม./วินาที</p>	<p>สภาพโดยรวมของฝาย ส่วน Protection เหนือน้ำ : มีวัชพืชขึ้นปกคลุมหนาแน่นไม่สามารถมองเห็นได้ ส่วนเหนือน้ำ : มีสภาพปกติ มีวัชพืชขึ้นน้อย ส่วนควบคุมน้ำ : มีสภาพปกติ มีวัชพืชขึ้นน้อย ส่วนท้ายน้ำ : มีสภาพปกติ มีวัชพืชขึ้นน้อย ส่วน Protection ท้ายน้ำ : มีสภาพปกติ มีวัชพืชขึ้นน้อย ระบบส่งน้ำ : เป็นท่อส่งน้ำไปยังหมู่บ้าน และพื้นที่เกษตร มีสภาพปกติมีสภาพปกติ</p> <p>แนวทางแก้ไขปรับปรุงเบื้องต้น สภาพโดยรวมยังใช้งานได้ดี ดังนั้นควร กำจัดวัชพืชออก ขุดลอกเอาตะกอนออก และวางมาตรการกำจัดวัชพืชตามระยะเวลาที่เหมาะสม ระบบส่งน้ำ : กำจัดวัชพืชออก ขุดลอกเอาตะกอนออก และวางมาตรการกำจัดวัชพืชตามระยะเวลาที่เหมาะสม</p>
