ชื่อฝาย : - ชื่อลำน้ำ : ห้วยแม่ลอย ลำน้ำสาขาของ : แม่น้ำอิง/แม่น้ำโขง ประเภทลำน้ำ : ลำห้วย วันที่สำรวจ : 21 เม.ย. 64
 หมู่บ้าน : หมู่ที่ 5 แม่ลอยไร่ ตำบล : แม่ลอย อำเภอ : เทิง จังหวัด : เชียงราย
 ก่อสร้าง เมื่อปี พ.ศ. : 2544 อายุฝาย : 20 หน่วยงานรับผิดชอบ : กรมชลประทาน ใ้แบบมาตรฐาน : กรมชลประทาน

ผลการตรวจสอบสภาพฝาย

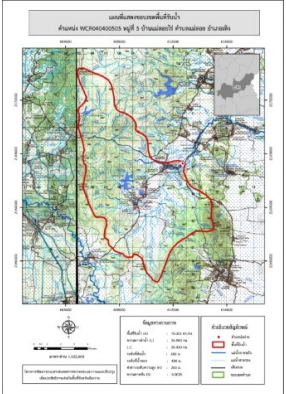
<p>ข้อมูลพื้นที่รับน้ำของฝาย A = 78.001 ตารางกิโลเมตร L = 56.86 กิโลเมตร LC = 28.43 กิโลเมตร H = 200 เมตร s = 0.004 Return period = 20 ปี อัตราการไหลสูงสุด = 97.579 ลบ.ม./วินาที</p>	<p>สภาพโดยรวมของฝาย ส่วนเหนือน้ำ : มีสภาพปกติ มีวัชพืชขึ้นน้อย ส่วนควบคุมน้ำ : มีสภาพปกติ มีวัชพืชขึ้นน้อย ส่วนท้ายน้ำ : มีสภาพปกติ มีวัชพืชขึ้นน้อย ส่วน Protection ท้ายน้ำ : มีสภาพปกติ มีวัชพืชขึ้นน้อย</p> <p>แนวทางแก้ไขปรับปรุงเบื้องต้น โดยรวมมีสภาพปกติ ดังนั้นควรกำจัดวัชพืชออก ขุดลอกเอาตะกอนออก และวางมาตรการกำจัดวัชพืชตามระยะเวลาที่เหมาะสม</p>
