การตรวจสอบสภาพฝายและแนวทางแก้ไขปรับปรุงเพื่อเพิ่มประสิทธิภาพฝาย ในพื้นที่จังหวัดเชียงราย

รหัสฝายที่ : WCR040401202

ชื่อฝาย : - ชื่อลำน้ำ : ห้วยฝาย ลำน้ำสาขาของ : ประเภทลำน้ำ : ลำห้วย วันที่สำรวจ : 21 เม.ย. 64
 ห้วยแม่ลอย/แม่น้ำอิง/แม่น้ำโขง
 หมู่บ้าน : หมู่ที่ 12 ศรีมงคล ตำบล : แม่ลอย อำเภอ : เทิง จังหวัด : เชียงราย
 ก่อสร้าง เมื่อปี พ.ศ. : 2549 อายุฝาย : 15 หน่วยงานรับผิดชอบ : อบต.แม่ลอย ออกแบบเอง

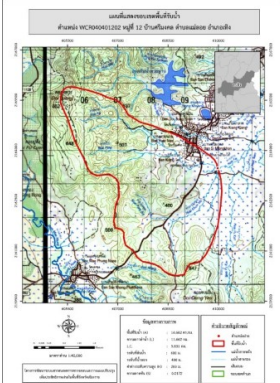
<p>ข้อมูลพื้นที่รับน้ำของฝาย A = 14.682 ตารางกิโลเมตร L = 11.662 กิโลเมตร LC = 5.831 กิโลเมตร H = 200 เมตร s = 0.017 c = 0 I = 0 มิลลิเมตร/ชั่วโมง Return period = 500 ปี อัตราการไหลสูงสุด = 1.153 ลบ.ม./วินาที</p>	<p>สภาพโดยรวมของฝาย</p> <p>ส่วนควบคุมน้ำ : มีการกัดเซาะ และรั่วน้อย มีวัชพืชน้อย ส่วนท้ายน้ำ : มีการกัดเซาะ ทรุดตัว และแตกร่วนน้อย มีวัชพืชน้อย</p> <p>แนวทางแก้ไขปรับปรุงเบื้องต้น</p> <p>เนื่องจากสภาพฝายค่อนข้างเก่า ไม่คุ้มค่าในการปรับปรุง ควรกำจัดวัชพืชออก ขุดลอกเอาตะกอนออก และวางมาตรการกำจัดวัชพืชมตามระยะเวลาที่เหมาะสม</p>
