การตรวจสอบสภาพฝายและแนวทางแก้ไขปรับปรุงเพื่อเพิ่มประสิทธิภาพฝาย ในพื้นที่จังหวัดเชียงราย

รหัสฝายที่ : WCR041000601

ชื่อฝาย : -      ชื่อลำน้ำ : ห้วยตีหมี่      ลำน้ำสาขาของ :      ประเภทลำน้ำ : ลำห้วย      วันที่สำรวจ : 23 เม.ย. 64  
 แม่น้ำลาว/แม่น้ำอิง/แม่น้ำโขง

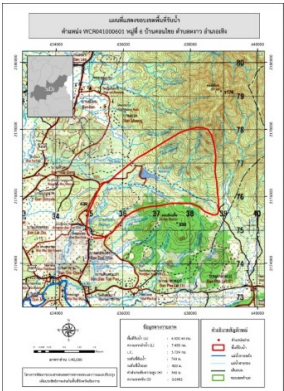
พื้นที่รับน้ำของฝายและข้อมูลประกอบ	สภาพโดยรวมของฝายและแนวทางแก้ไขปรับปรุงเบื้องต้น

<p><u>ข้อมูลพื้นที่รับน้ำของฝาย</u></p> <p>A = 6.92 ตารางกิโลเมตร</p> <p>L = 7.458 กิโลเมตร</p> <p>LC = 3.729 กิโลเมตร</p> <p>H = 360 เมตร</p> <p>s = 0.048</p> <p>c = 0.1</p> <p>l = 45 มิลลิเมตร/ชั่วโมง</p> <p>Return period = 20 ปี</p> <p>อัตราการไหลสูงสุด = 8.657 ลบ.ม./วินาที</p>	<p><u>สภาพโดยรวมของฝาย</u></p> <p>ส่วนควบคุมน้ำ : มีการกัดเซาะ แดกร้าว มีรูโพรง และรั่วน้อย มีวัชพืชขึ้นปานกลาง ส่วนท้ายน้ำ : มีสภาพปกติ มีวัชพืชขึ้นเล็กน้อย</p> <p><u>แนวทางแก้ไขปรับปรุงเบื้องต้น</u></p> <p>เนื่องจากสภาพฝายค่อนข้างเก่า ไม่คุ้มค่าในการปรับปรุง และใช้งบประมาณสูง ยังสามารถใช้งานงานได้จนกว่าจะหมดสภาพ ควรกำจัดวัชพืชที่ออก ชุดลอกเอาตะกอนออก และวางมาตรการกำจัดวัชพืชตามระยะเวลาที่เหมาะสม</p>
