ชื่อฝาย : บ้านปี่ ชื่อลำน้ำ : แม่น้ำลาว ลำน้ำสาขาของ : น้ำแม่ น้ำอิง/แม่น้ำโขง ประเภทลำน้ำ : แม่น้ำสาขา วันที่สำรวจ : 23 เม.ย. 64
 หมู่บ้าน : หมู่ที่ 7 ปี ตำบล : หงาว อำเภอ : เทิง จังหวัด : เชียงราย
 ก่อสร้าง เมื่อปี พ.ศ. : - อายุฝาย : มากกว่า 10 ปี หน่วยงานรับผิดชอบ : เทศบาลตำบลหงาว ไซ้แบบมาตรฐาน : ม.ข.27

ผลการตรวจสอบสภาพฝาย

พื้นที่รับน้ำของฝายและข้อมูลประกอบ	สภาพโดยรวมของฝายและแนวทางแก้ไขปรับปรุงเบื้องต้น

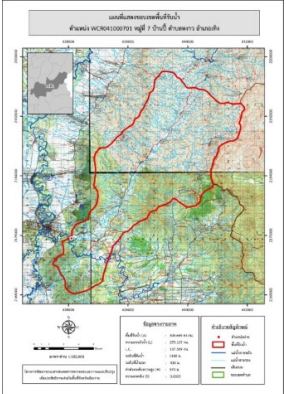
<p>ข้อมูลพื้นที่รับน้ำของฝาย A = 305.669 ตารางกิโลเมตร L = 275.137 กิโลเมตร LC = 137.569 กิโลเมตร H = 970 เมตร s = 0.004 c = 0.1 I = 100 มิลลิเมตร/ชั่วโมง Return period = 20 ปี อัตราการไหลสูงสุด = 849.761 ลบ.ม./วินาที</p>	<p>สภาพโดยรวมของฝาย</p> <p>ส่วนควบคุมน้ำ : มีการกัดเซาะ แดกร้าว มีรูโพรง และรั่วซึม มีวัชพืชขึ้นน้อย ส่วนท้ายน้ำ : มีการกัดเซาะ แดกร้าว มีรูโพรง และรั่วซึม มีวัชพืชขึ้นน้อย</p> <p>แนวทางแก้ไขปรับปรุงเบื้องต้น</p> <p>เนื่องจากสภาพฝายค่อนข้างเก่า และอยู่ในแม่น้ำสาขาที่มีขนาดค่อนข้างใหญ่ ไม่คุ้มค่าในการปรับปรุง และใช้งบประมาณสูง ยังสามารถใช้งานได้นานกว่าจะหมดสภาพ ควรกำจัดวัชพืชออก ขุดลอกเอาตะกอนออก และวางมาตรการกำจัดวัชพืชตามระยะเวลาที่เหมาะสม หากสามารถก่อสร้างใหม่ได้ควรรื้อถอน และก่อสร้างใหม่ให้สามารถรองรับปริมาณน้ำสูงสุดได้</p>
