การตรวจสอบสภาพฝายและแนวทางแก้ไขปรับปรุงเพื่อเพิ่มประสิทธิภาพฝาย ในพื้นที่จังหวัดเชียงราย

รหัสฝายที่ : WCR160400201

ชื่อฝาย : แดคุ้ม ชื่อลำน้ำ : เหมืองหลวง ลำน้ำสาขาของ : ประเภทลำน้ำ : ลำเหมือง วันที่สำรวจ : 27 เม.ย. 64
 หมู่บ้าน : หมู่ที่ 2 ห้วยบง ตำบล : ป่าก่อคำ อำเภอ : แม่ลาว จังหวัด : เชียงราย
 ก่อสร้าง เมื่อปี พ.ศ. : - อายุฝาย : มากกว่า 30 ปี หน่วยงานรับผิดชอบ : อบต.ป่าก่อคำ ใช้แบบมาตรฐาน : มข.27

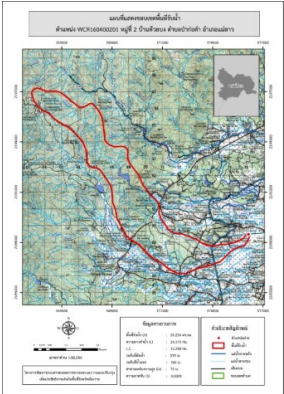
<p>ข้อมูลพื้นที่รับน้ำของฝาย A = 29.226 ตารางกิโลเมตร L = 26.575 กิโลเมตร LC = 13.287 กิโลเมตร H = 75 เมตร s = 0.003 c = 0.1 I = 80 มิลลิเมตร/ชั่วโมง Return period = 20 ปี อัตราการไหลสูงสุด = 64.999 ลบ.ม./วินาที</p>	<p>สภาพโดยรวมของฝาย</p> <p>ส่วนควบคุมน้ำ : มีสภาพปกติ มีวัชพืชขึ้นปานกลาง ส่วนท้ายน้ำ : มีสภาพปกติ มีวัชพืชขึ้นปานกลาง</p> <p>ระบบส่งน้ำ : มีสภาพปกติ มีวัชพืชขึ้นน้อย</p> <p>แนวทางแก้ไขปรับปรุงเบื้องต้น</p> <p>มีสภาพปกติดี ดังนั้นควรกำจัดวัชพืชออก ขุดลอกเอาตะกอนออก และวางมาตรการกำจัดวัชพืชตามระยะเวลาที่เหมาะสม</p>
