ชื่อฝาย : - ชื่อลำน้ำ : แม่ผิง ลำน้ำสาขาของ : ประเภทลำน้ำ : ลำห้วย วันที่สำรวจ : 27 เม.ย. 64  
 หมู่บ้าน : หมู่ที่ 6 สันหนองจ้อม ตำบล : ป่าก่อคำ อำเภอ : แม่ลาว จังหวัด : เชียงราย  
 ก่อสร้าง เมื่อปี พ.ศ. : - อายุฝาย : มากกว่า 20 ปี หน่วยงานรับผิดชอบ : อบต.ป่าก่อคำ ใช้งบประมาณ : ไม่ทราบ

ผลการตรวจสอบสภาพฝาย

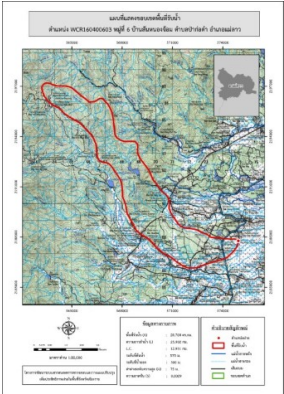
พื้นที่รับน้ำของฝายและข้อมูลประกอบ	สภาพโดยรวมของฝายและแนวทางแก้ไขปรับปรุงเบื้องต้น

<p>ข้อมูลพื้นที่รับน้ำของฝาย                      A = 28.708 ตารางกิโลเมตร                      L = 25.902 กิโลเมตร                      LC = 12.951 กิโลเมตร                      H = 75 เมตร                      s = 0.003                      c = 0                      I = 0 มิลลิเมตร/ชั่วโมง                      Return period = 500 ปี                      อัตราการไหลสูงสุด = 2.526 ลบ.ม./วินาที</p>	<p><b>สภาพโดยรวมของฝาย</b>                      ส่วนควบคุมน้ำ : ถูกกัดเซาะค่อนข้างมาก ทรุดตัวปานกลาง แตกกร้าว ร้าว และมีรูโหว่จนถึงปานกลาง มีวัชพืชขึ้นเล็กน้อย ส่วนท้ายน้ำ : มีสภาพปกติ มีวัชพืชขึ้นน้อย ระบบส่งน้ำ : มีสภาพปกติ มีวัชพืชขึ้นน้อย</p> <p><b>แนวทางแก้ไขปรับปรุงเบื้องต้น</b>                      เนื่องจากเป็นฝายเก่าไม่คุ้มค่าในการปรับปรุง แต่ยังมีสภาพพอที่จะใช้งานได้จนกว่าจะหมดสภาพ ดังนั้นหากสามารถก่อสร้างใหม่ได้ควรรีรอตอน และก่อสร้างใหม่</p>
