การตรวจสอบสภาพฝายและแนวทางแก้ไขปรับปรุงเพื่อเพิ่มประสิทธิภาพฝาย ในพื้นที่จังหวัดเชียงราย

รหัสฝายที่ : WCR090900501

ชื่อฝาย : ฝายถ้ำลูกที่ 1      ชื่อลำน้ำ : ฝายถ้ำ      ลำน้ำสาขาของ :      ประเภทลำน้ำ : ลำห้วย      วันที่สำรวจ : 27 ต.ค. 64  
น้ำมะ/น้ำรวก/แม่น้ำโขง

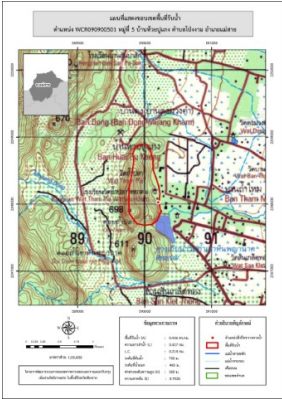
| พื้นที่รับน้ำของฝายและข้อมูลประกอบ | สภาพโดยรวมของฝายและแนวทางแก้ไขปรับปรุงเบื้องต้น |
|---|---|
| <p>ข้อมูลพื้นที่รับน้ำของฝาย</p> <p>A = 0.436 ตารางกิโลเมตร</p> <p>L = 0.427 กิโลเมตร</p> <p>LC = 0.214 กิโลเมตร</p> <p>H = 50 เมตร</p> <p>s = 0.117</p> <p>c = 0.1</p> <p>I = 100 มิลลิเมตร/ชั่วโมง</p> <p>Return period = 20 ปี</p> <p>อัตราการไหลสูงสุด = 1.212 ลบ.ม./วินาที</p> | <p>สภาพโดยรวมของฝาย</p> <p>สภาพโดยรวมมีสภาพปกติ</p> <p>แนวทางแก้ไขปรับปรุงเบื้องต้น</p> <p>สภาพโดยรวมยังสามารถใช้งานได้ ควรวางแผนการขุดลอกตามระยะเวลาที่เหมาะสม</p> |
